Dossier d'examen au cas/cas / EARL Raguénès / PLOUMOGUER (29)

## Réponse à la demande de complément

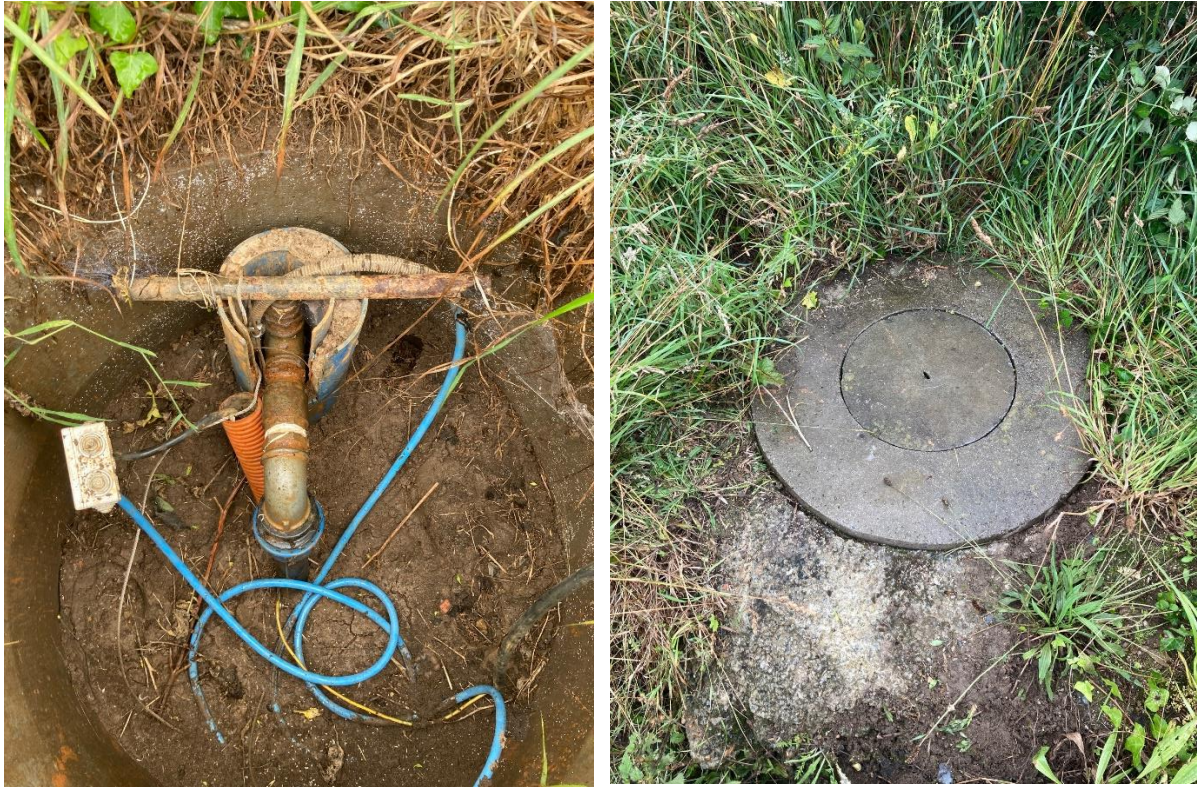
La perte de productivité a été relevée avec une baisse continue des volumes produits depuis plusieurs années. Lors de la dernière sortie de la pompe, les crépines de celles-ci étaient totalement colmatées par des dépôts d'hydroxydes de fer. Un colmatage par ces dépôts semble donc être à l'origine de la perte de productivité.

**Figure 2** – Planche photographique du forage existant (BSS000VEZB) utilisé par le pétitionnaire
