DDTM

Réponse étude CASAGEC

N° HYN21668L

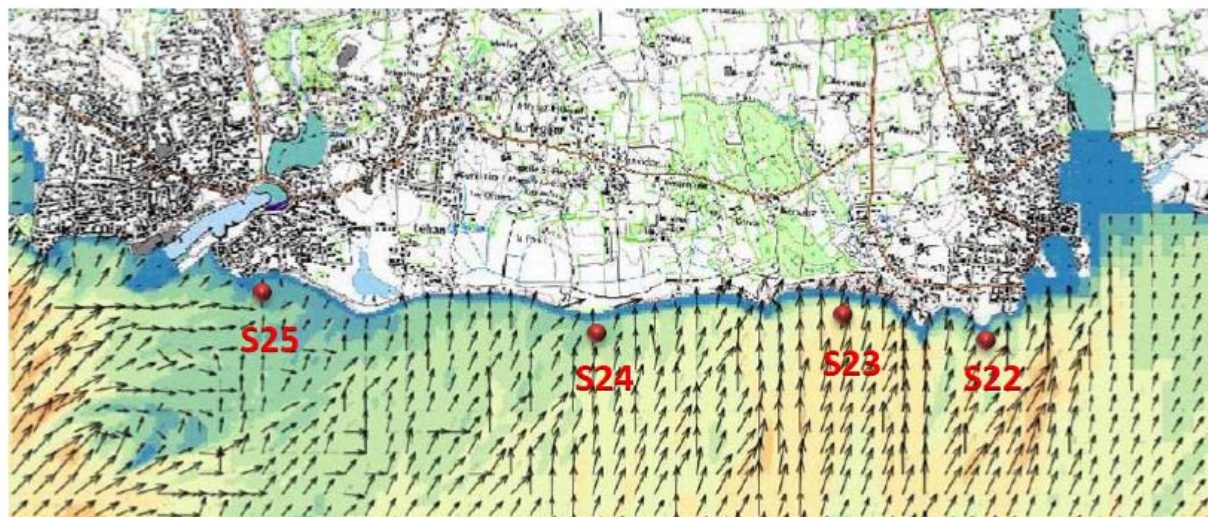
Les points d'extraction des résultats de vagues ont été choisis en fonction des secteurs homogènes et sont situés à 180 m au large des côtes. 33 points d'extraction ont été retenus. Il aurait dû être retenu plus de point d'extraction pour tenir compte des spécificités locales des sites. Certains exemple sont cités pour illustrer le propo.

Cette remarque sur le nombre de point d'extraction renvoie à notre préambule sur l'échelle de précision du PPRL.

Effectivement, sur certaines zones d'un secteur les conditions de houle peuvent être légèrement surestimées localement mais de la même manière elles peuvent être également légèrement sous-estimées. Un équilibre s'opère naturellement lié à l'échelle d'analyse des résultats.

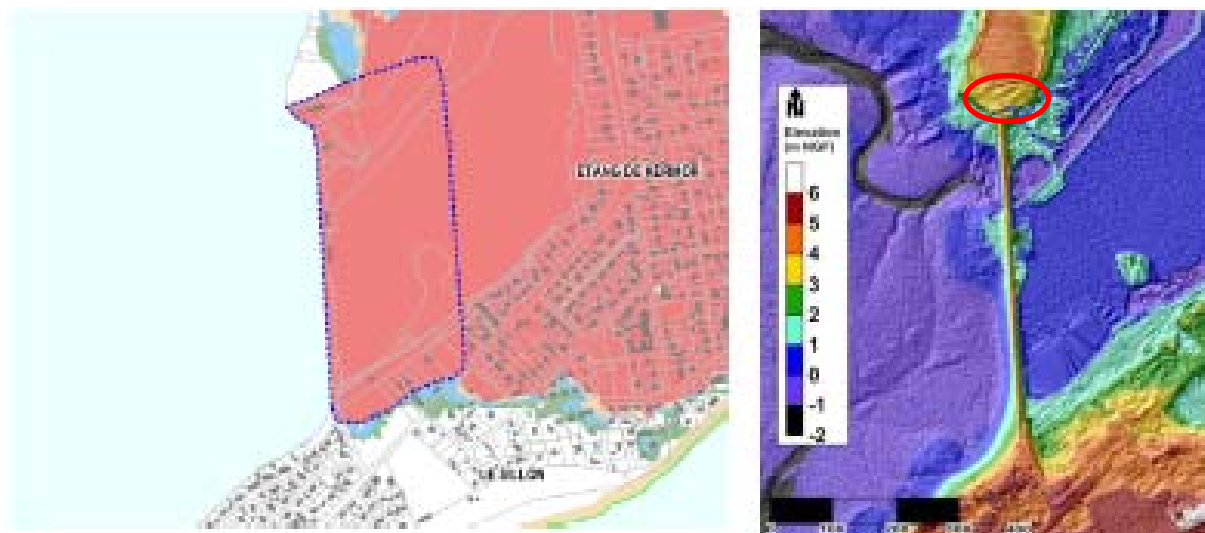
La bande de précaution en arrière de la digue de Kermor fait environ 250 m de large. La largeur est justifiée mais elle visiblement trop étendue au Nord. Elle s'étend en effet sur des terrains plus hauts, qui ne sont pas soumis à des risques de fortes dynamiques de submersion en cas de rupture.

La zone signalée (cercle rouge) correspond à une partie de terrain naturel, contiguë à la digue. Ce terrain naturel est plus bas que la digue. Il représente justement un point de fragilité du système de protection. En cas de submersion, l'écoulement se concentrera d'abord sur ce premier point et donc présentera de très fortes vitesses d'écoulement.

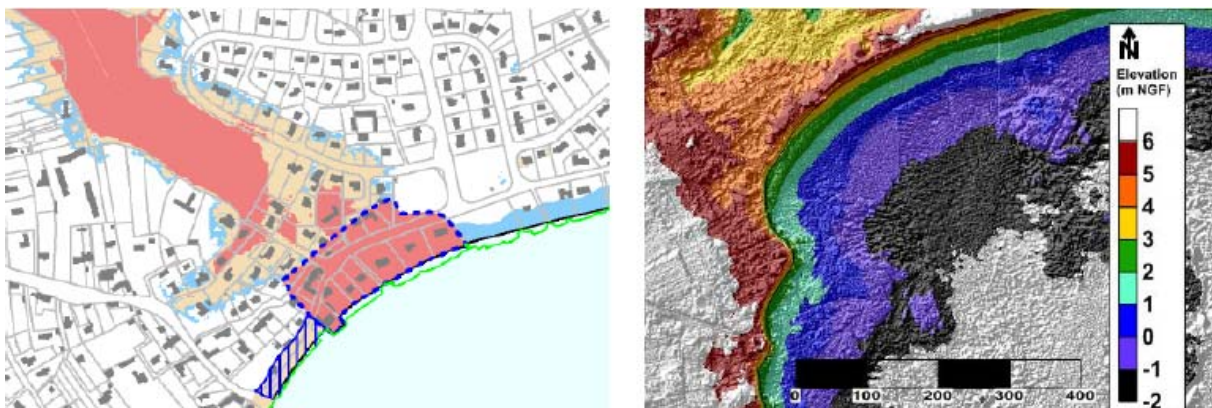
La bande de précaution en arrière de la plage de Lodonnec fait presque 100 m de large. Cependant, la topographie sur ce secteur est haute et les risques d'écoulements violents liés à la rupture d'ouvrage ne sont pas justifiés. CASAGEC réfute donc la mise en œuvre de la bande de précaution sur ce secteur.

Nous renvoyons aux hypothèses des structures de protection (cf.4.3.3) qui justifie le risque de défaillance de cet ouvrage et qui donc engendre la mise en œuvre d'une bande de précaution. En effet, nous rappelons que la mise en œuvre de la bande de précaution, sujet de ce chapitre de remarque, est liée à l'hypothèse de défaillance des systèmes de protection.

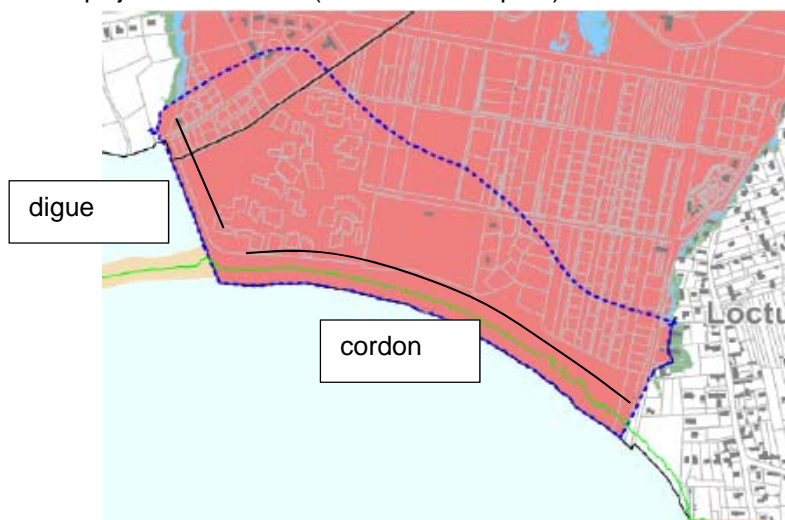
La bande de précaution de Ster kerdour reprend à la fois celle du cordon dunaire et celle de la digue de Ster Kerdour ce qui justifie sa forme (cf. schéma ci-après).

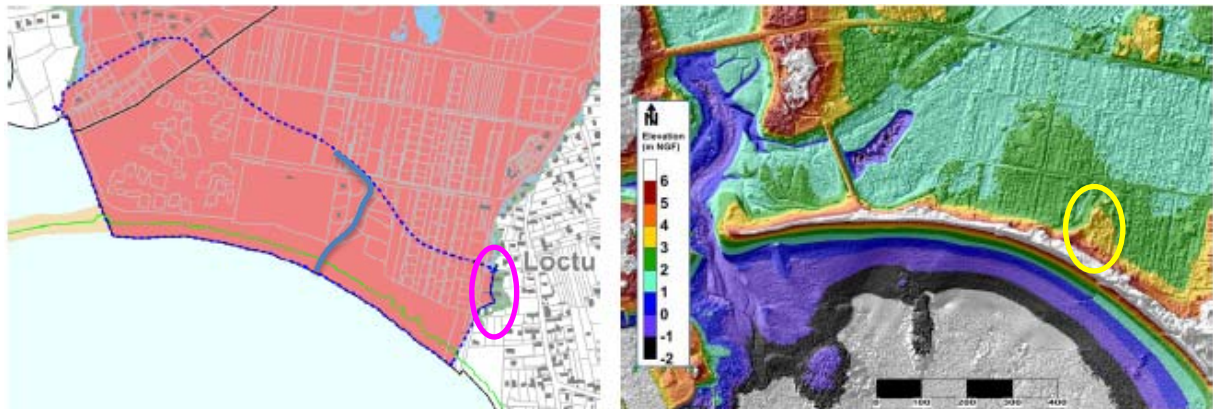
La bande de précaution sera donc modifiée sur la partie Est du cordon dunaire. La bande viendra s'arrêter sur la zone topographiquement plus haute (cercle en jaune sur la carte de droite) et prendra la forme approximativement dessinée en bleu sur la carte de gauche.

La bande de précaution sera modifiée dans la carte d'aléa N°7 et 9 sur laquelle on voit apparaître cette bande ; le zonage réglementaire sera modifié en conséquence.

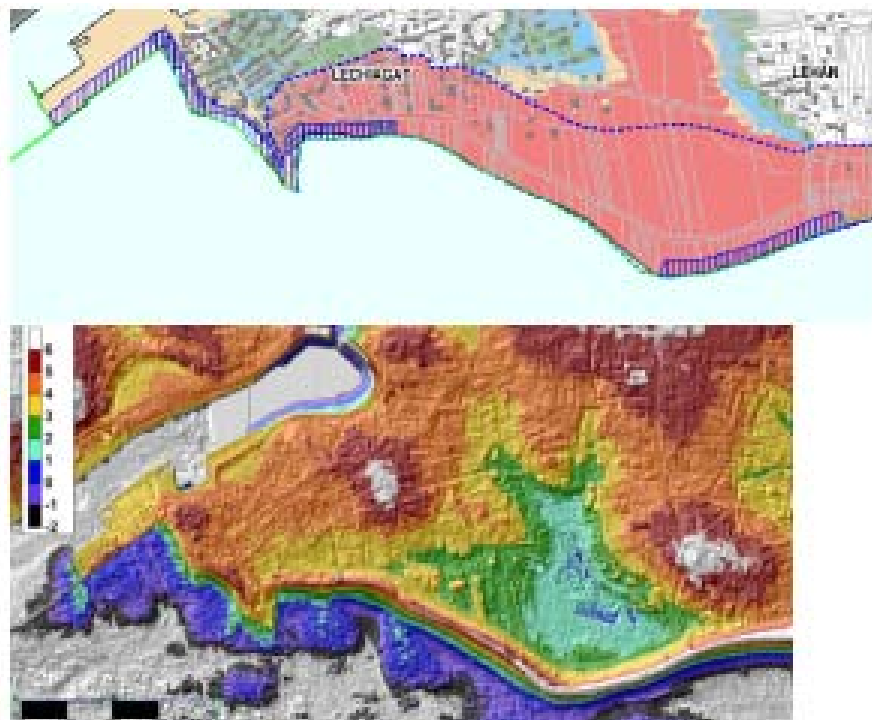
A l'Ouest de la commune de Tréffiagat, la bande de précaution s'étend sur la zone urbaine, derrière la plage de Porz Treillen. Pourtant, sur ce secteur, les terrains sont plus hauts et ne sont pas soumis aux fortes dynamiques de submersion via une rupture de protection côtière. L'extrémité Ouest de cette bande de précaution n'est donc pas justifiée.

Casagec laisse sous-entendre qu'il n'y a pas de structure de protection contre la submersion marine sur ce secteur (terrain plus hauts). Nous confirmons l'existence d'un cordon dunaire confortée susceptible d'être endommagé (cf. explication § 4.4.3) et maintenons l'hypothèse d'une brèche de 100m sur la partie ouest du tronçon et donc d'une bande de précaution associée.

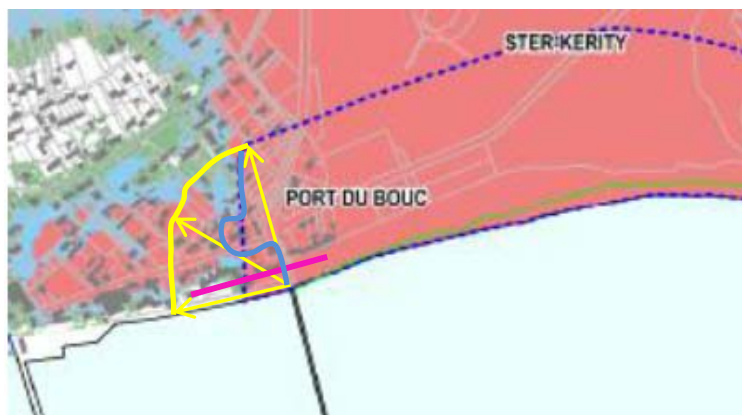
Au regard de la position de la brèche, et du principe d'onde de submersion en cas de rupture, la bande de précaution aurait été en théorie celle signalée en jaune via les flèches.

Cependant, au vu de la topographie montante (cf. profil en travers sur la base du trait rose), nous avons réduit la largeur de la bande de précaution sur ce secteur, dans la limite de la prise en compte du risque.

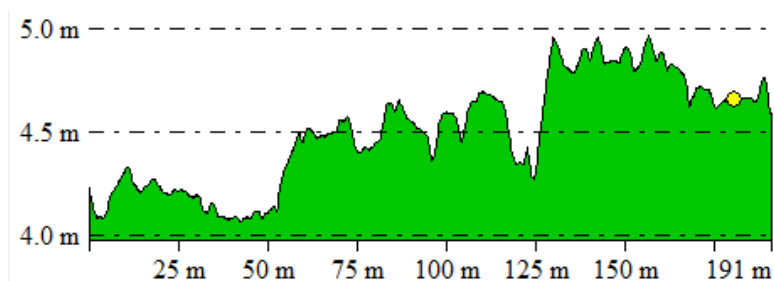
Profil en long signalé en rose sur la carte

En effet, après avoir considéré les arguments fournis, il paraît opportun de reconsidérer la bande de précaution. Elle sera retravaillée sur le principe du contour en bleu, car après une nouvelle visite de site, il apparaît en effet non adapté de prendre en compte le quai de l'autre côté de la digue, car celui-ci présente une topographie montante (cf. profil en long en rose sur la carte, présenté ci-après).

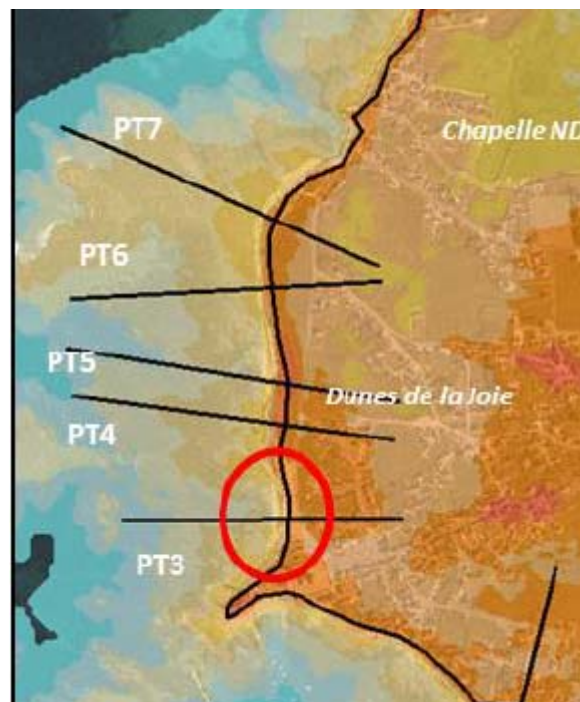
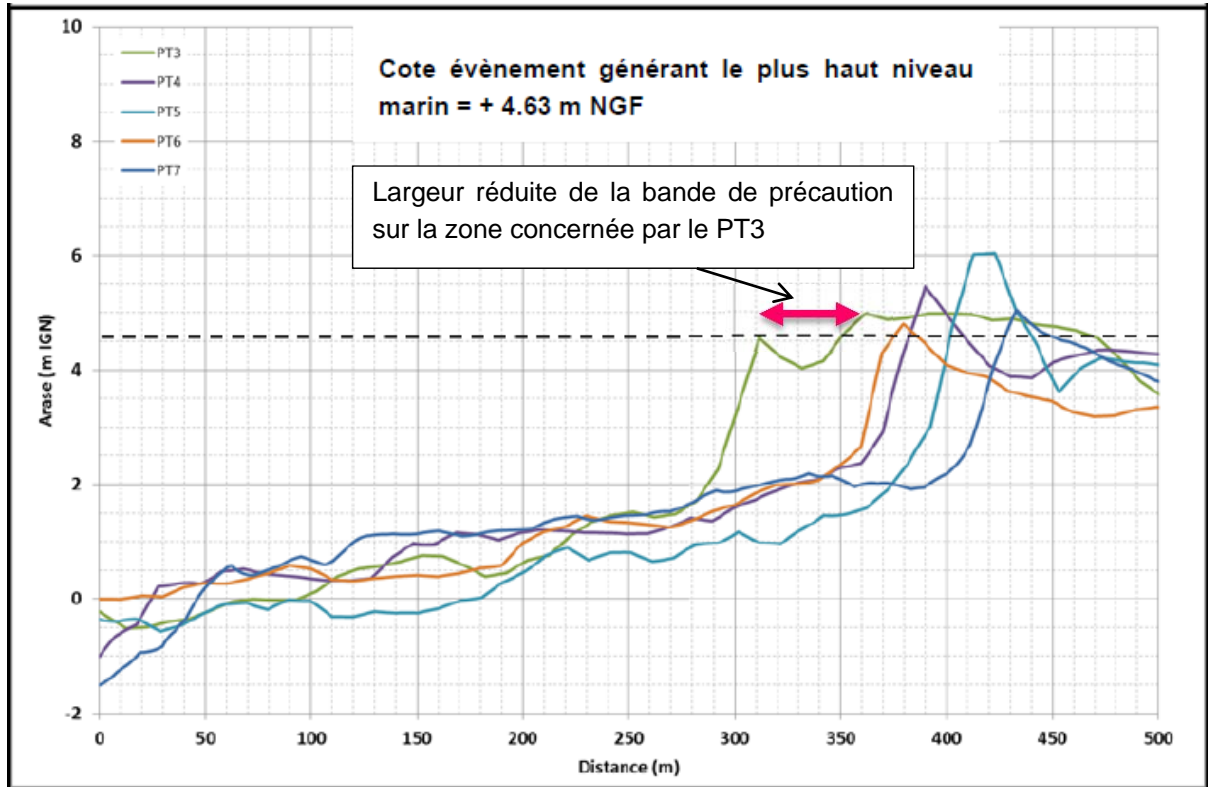
Les profils ci-après PT 4, 5, 6 et 7 montrent clairement l'existence d'un cordon dunaire. En cas de rupture de ces systèmes de protection très minces, il y aura donc un effet de survitesse. Seul le profil PT3 met en évidence, en effet un risque de survitesse uniquement entre le petit bout de cordon dunaire et la zone topographiquement plus haute située en arrière immédiat (cf. profil en travers figure ci-après). C'est pour cette raison que la bande de précaution a d'ailleurs été circonscrite entre le littoral et la zone topographiquement plus haute.

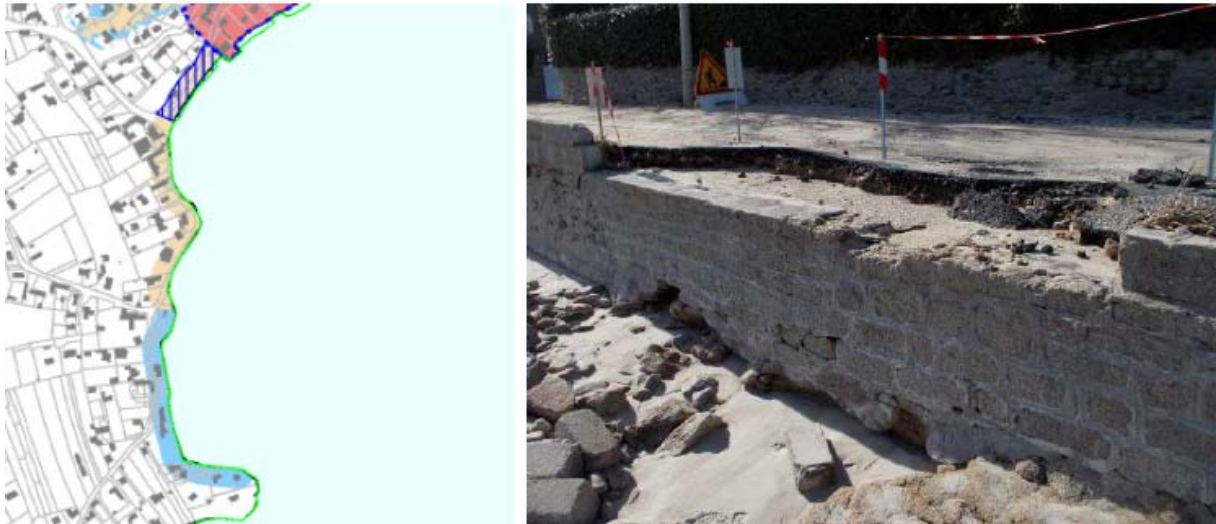
Le secteur Sud de cette zone est peu soumis aux franchissements, bien plus protégé. Les calculs de franchissements déterminés sur ce secteur sont pourtant homogènes et probablement surestimés.

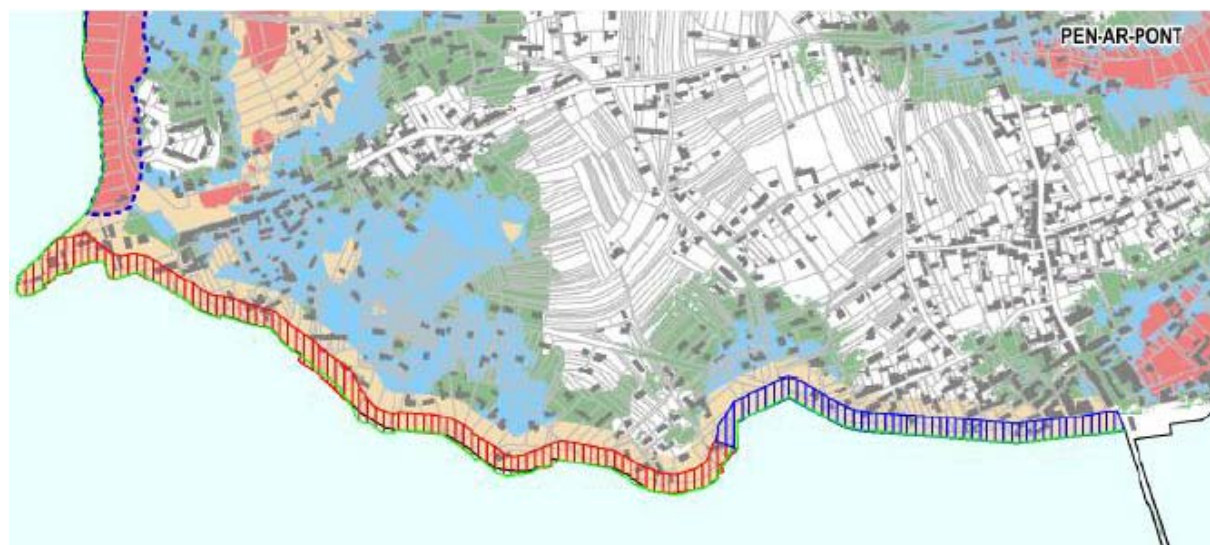
Le retour d'expérience montre que le secteur est soumis aux franchissements par paquets de mer. Cependant, la bande de franchissement d'une largeur de 50 m ne correspond pas toujours à la topographie locale.

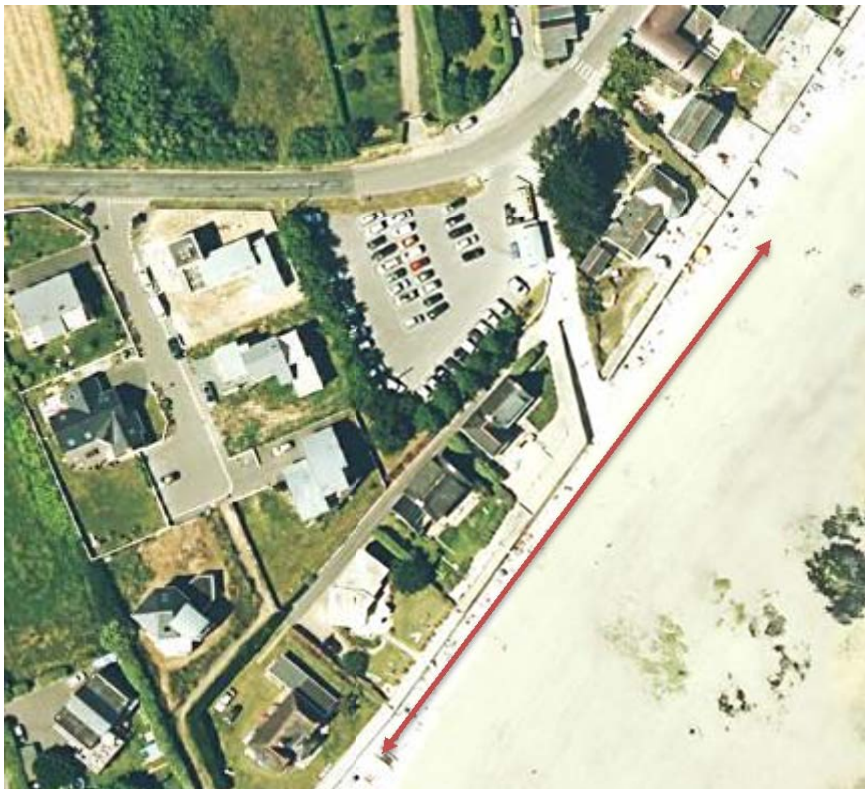
De plus, l'entrée d'eau par l'autre petite zone basse, plus au sud, est également légèrement en connexion avec cette zone au nord, ce qui engendre également un volume entrant supplémentaire.

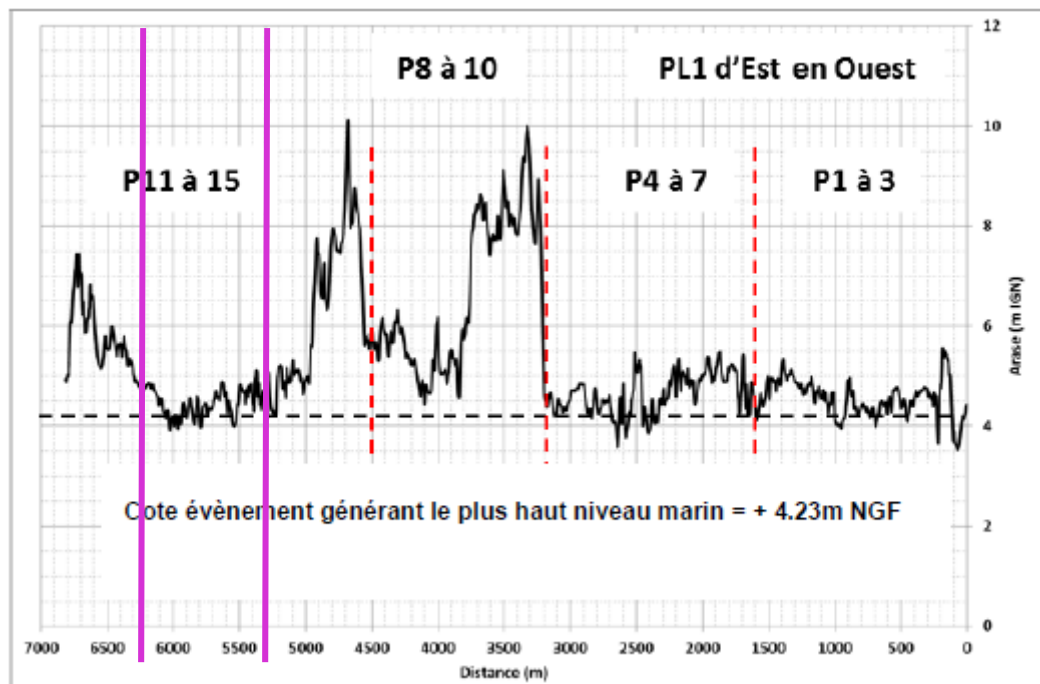
De plus, en ce qui concerne les franchissements, il est précisé que ce tronçon aurait pu être sous-découpé. Pour ce tronçon représenté ici entre les 2 barres violettes, certes la topographie varie, mais pas suffisamment pour présenter des classes d'intensité des franchissements différents.

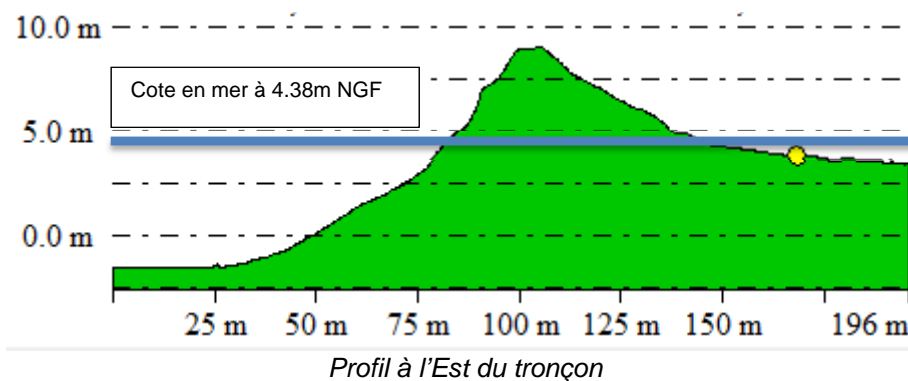
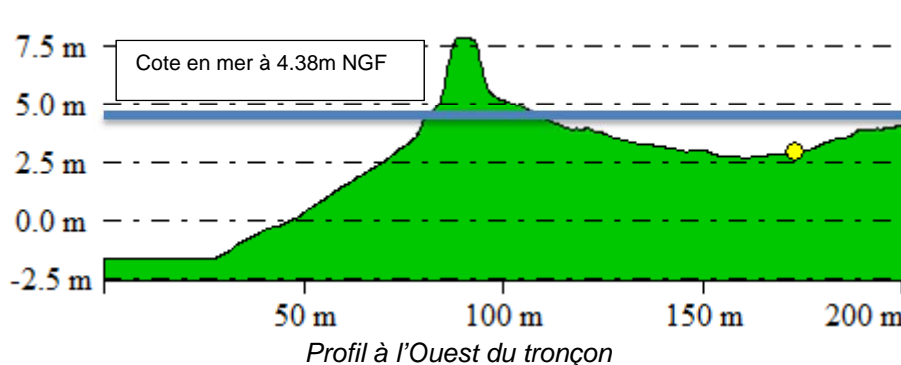
Ce cordon correspond à un des points de fragilité du système de protection qui a été le plus sollicitée pendant les derniers événements de 2008 et de l'hiver 2013/2014. A la suite de l'hiver 2013/2014, le cordon dunaire était extrêmement mince (moins de 5m) et menaçait de rupture, malgré les travaux d'urgence réalisés pendant la tempête.

En effet, la largeur du cordon est plus importante à l'extrémité Est. Cependant, en cas de brèche, celle-ci débiterait près de la section enrochée (tronçon SC20) et s'étendrait rapidement vers l'Est, via le phénomène d'érosion de contact et celui d'érosion de la crête et de la face arrière du cordon dunaire. En effet, ce cordon, même plus large avec une base de 50m, reste défaillant sur la base de ces 2 critères.

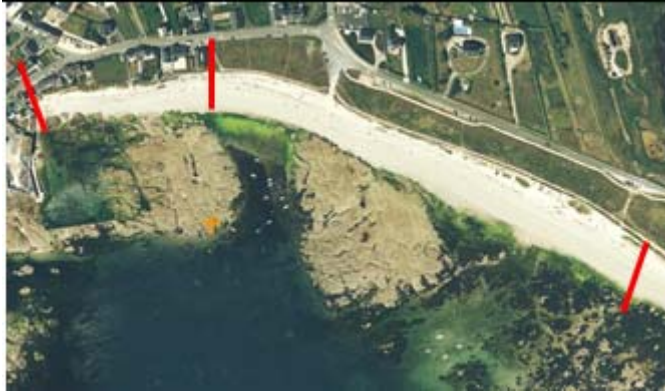
Le cordon peut être scindé en 2 sous-trançons. Celui situé à l'Est et celui situé à l'Ouest.

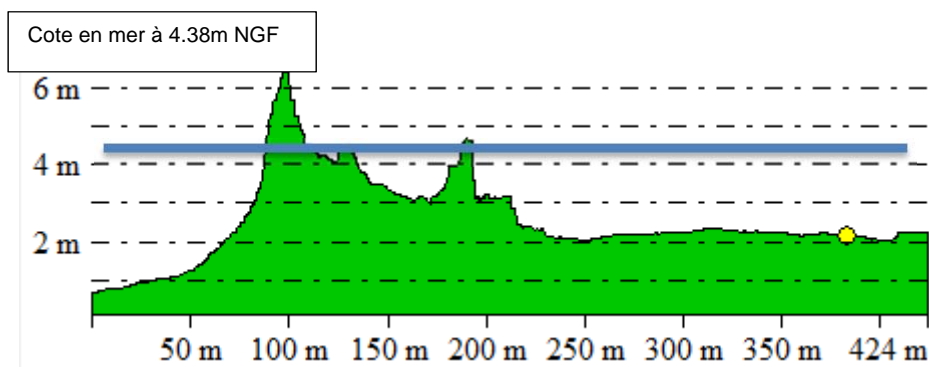
L'érosion de contact pourrait également engendrer la rupture du tronçon CD27. On note un cordon qui fait entre 25 et 40m de large au niveau de la cote de l'évènement de référence (comme l'illustre le profil ci-après), dont le stock sédimentaire est insuffisant (méthode FEMA).

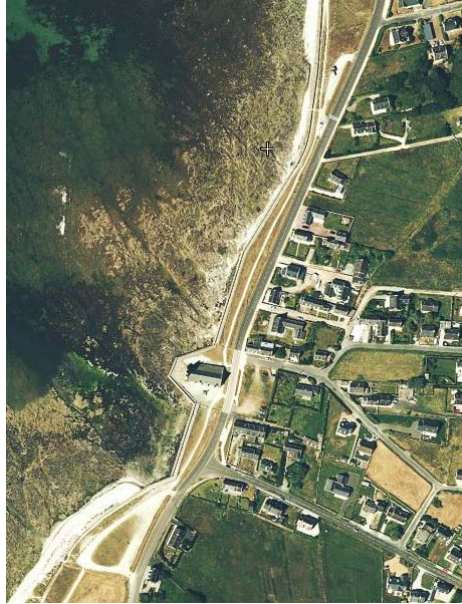
La crête de ce cordon se situe avant la route, côté mer. Comme l'illustre la photo ci-après cette zone entre le littoral et la route, correspond uniquement à la dune végétalisée. Aussi, l'érosion de la crête peut bien avoir lieu sur ce tronçon de cordon.
