Projet de centrale photovoltaïque au sol de Le Folgoët

ANNEXE 8 - Thématique hydrogéologique et sanitaire

Projet du parc photovoltaïque sur la commune de Folgoët (29)

Avis hydrogéologique préalable

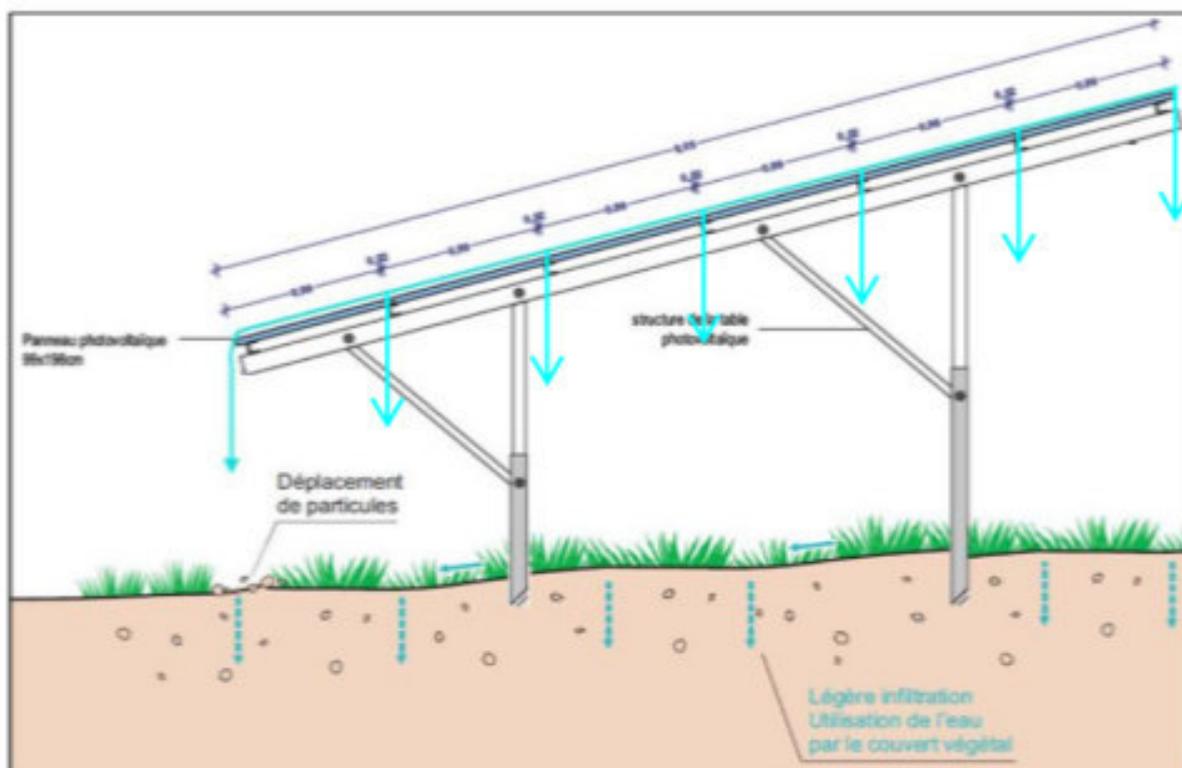
Figure 2 : Plan en coupe d'un panneau photovoltaïque du projet et principe d'écoulement des eaux pluviales (en haut) et illustration de l'effet des modules sur l'écoulement des eaux de pluie selon le Guide de l'étude d'impact des installations photovoltaïques (en bas)

fondations des panneaux peuvent entraîner une légère imperméabilisation des sols. Les semelles en béton présentent une emprise au sol beaucoup plus importante que les fondations de type pieux (qui sont des tubes métalliques enfoncés ou vissés dans le sol). Les taux d'imperméabilisation attendus, quels que soient les types de fondations, sont généralement négligeables ».

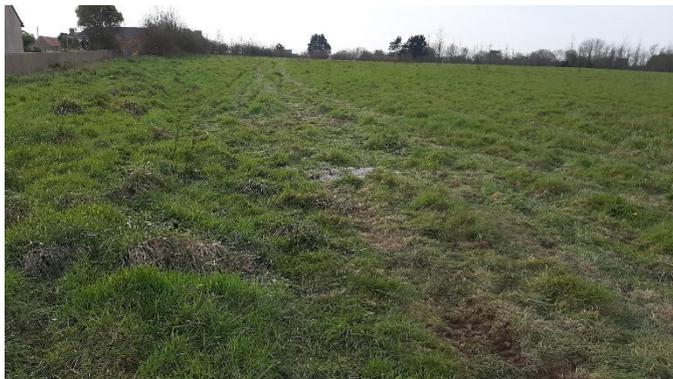
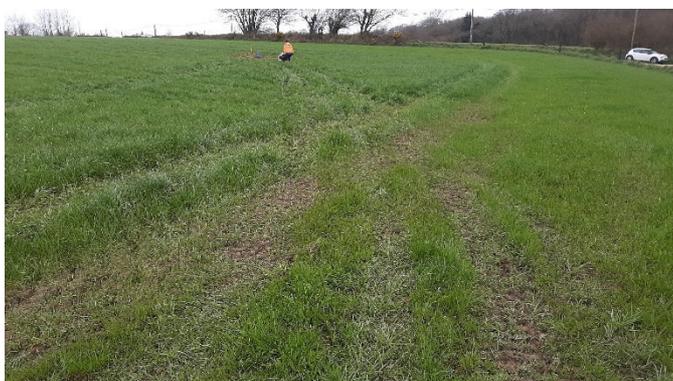
Figure 4 : Illustration de l'occupation du sol au niveau du projet

Limite Nord (prairie de fauche avec habitation sur la droite)

Limite Sud Est (prairie de fauche)

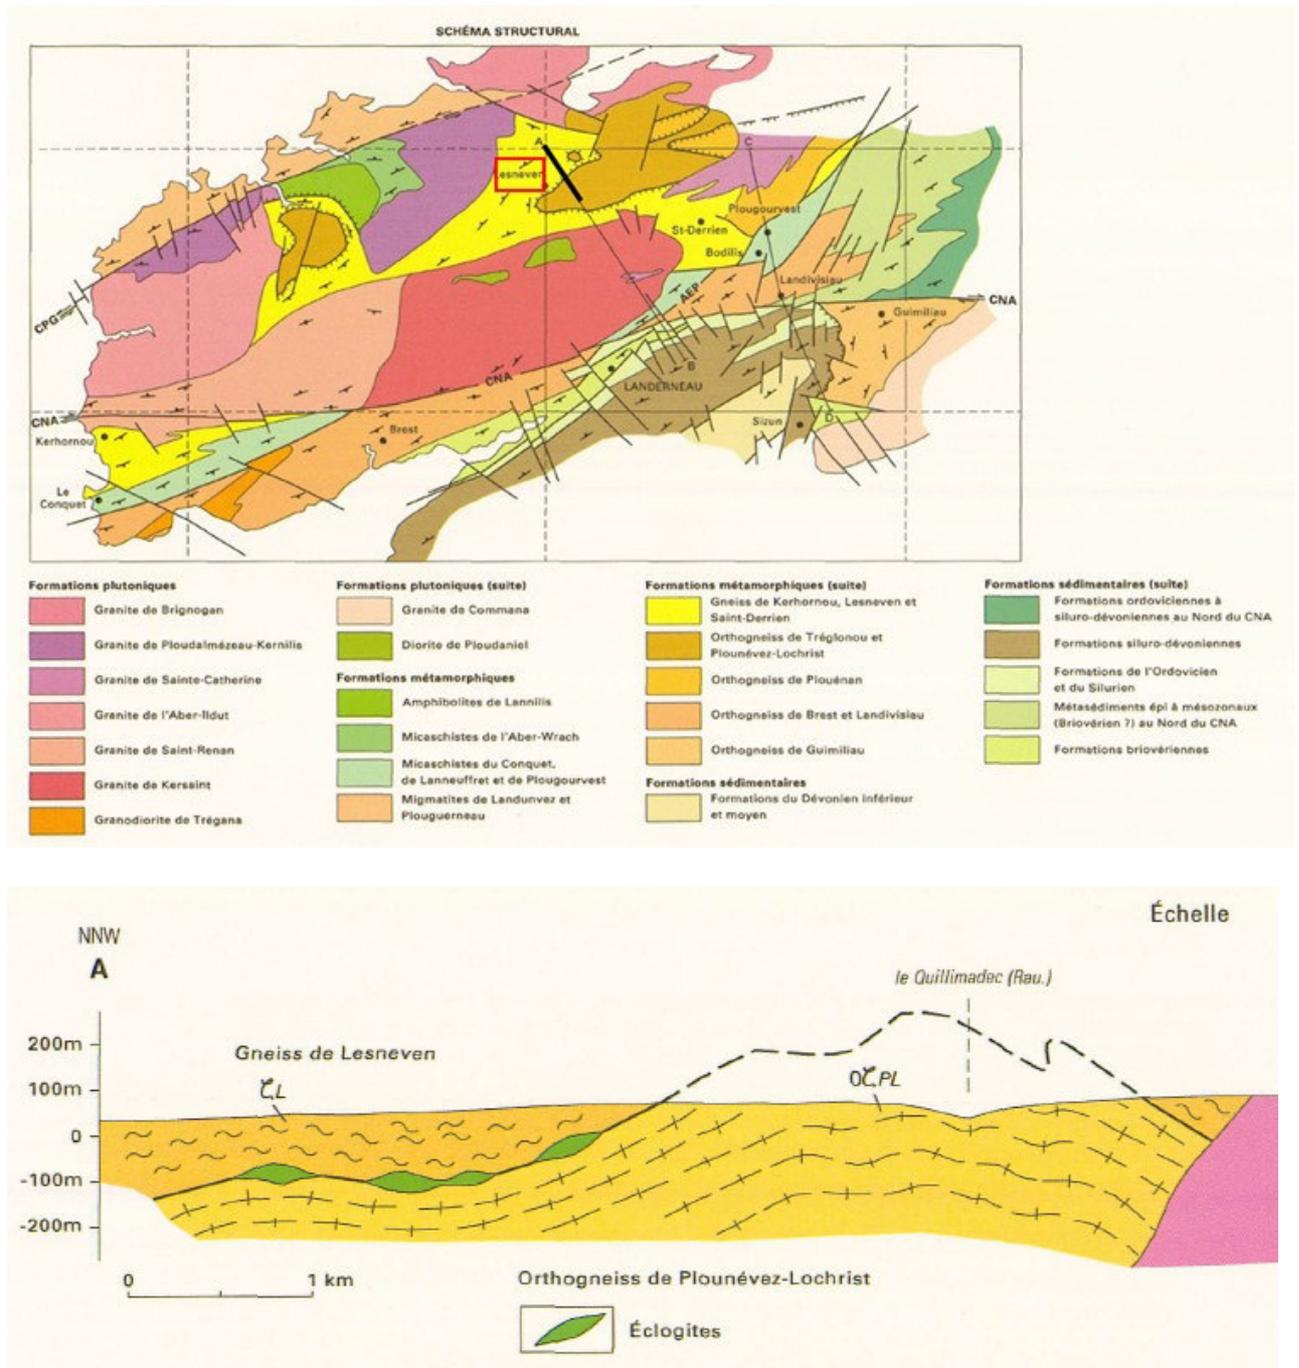
Figure 6 : Contexte géologique

Le projet est situé en contexte de socle gneissique (Gneiss et Micaschistes de Lesneven altérés) où l'on reconnaît l'existence d'au moins deux familles des failles d'orientation Nord 160 °et Nord 70°. De nombreux filons de quartz y sont associés. Il s'agit d'une roche massive, sombre, possédant une foliation. Des filons de quartz sont aussi identifiés.

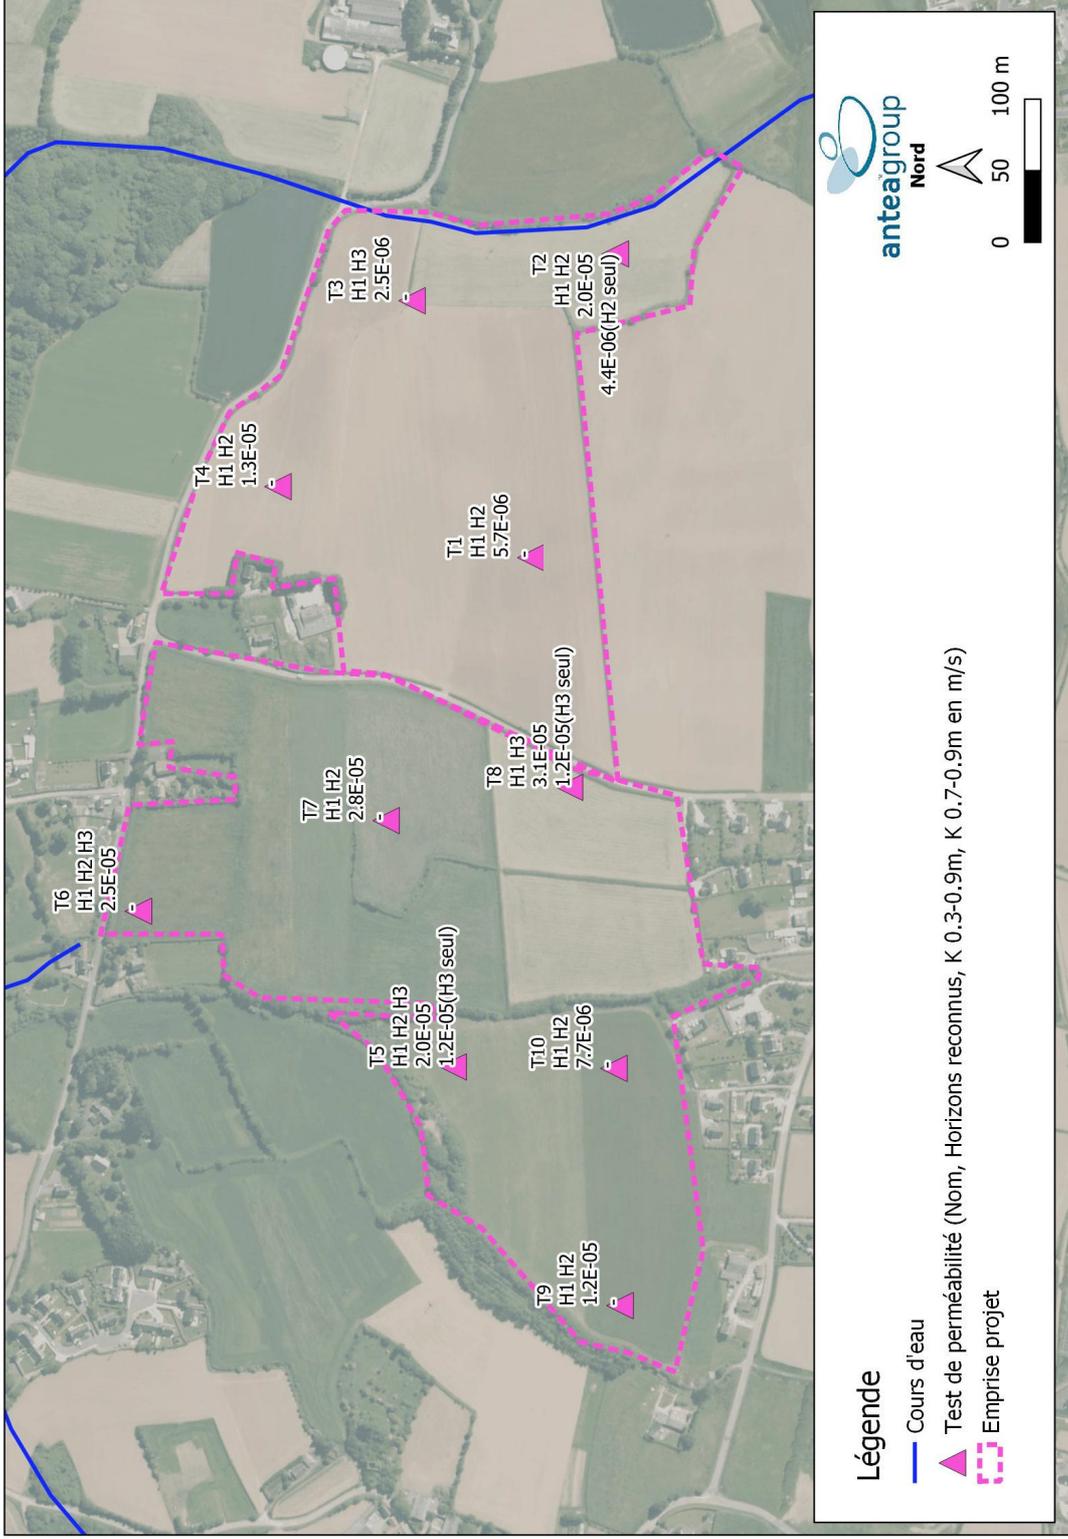
Figure 7 : Localisation et résultats des tests de perméabilité

La perméabilité des sols semble donc décroître avec la profondeur. Dans ces conditions, les perméabilités mesurées sur le premier mètre de sol seront donc extrapolées à toute la zone non saturée. Toutefois, on retiendra l'hétérogénéité des terrains sous-jacents traversés mise en évidence lors des reconnaissances (alternance micaschiste, granite, gneiss).

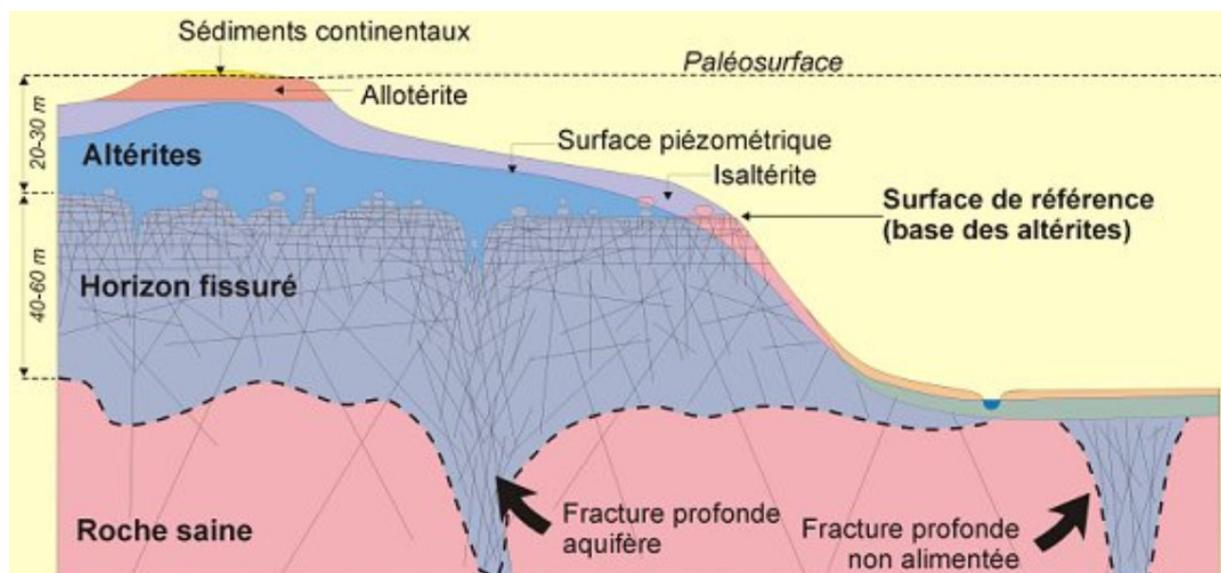
Figure 8 : Aquifère de socle (Source : Wyns & al)

Ce type d'aquifère se caractérise généralement par un système bi couche : un milieu fissuré peu capacitif, assurant la fonction de drainage du système, surmonté d'une couche de terrains altérés de couverture assurant la fonction capacitive et qui réalimente progressivement le réseau fissural sous-jacent (cf. figure ci-dessous).

Le socle fracturé peut présenter une bonne perméabilité mais sa réalimentation dépend beaucoup de sa recharge annuelle par les pluies, du degré d'interconnexion du réseau de fractures et du rôle de stockage intermédiaire des formations altérées sus jacentes.

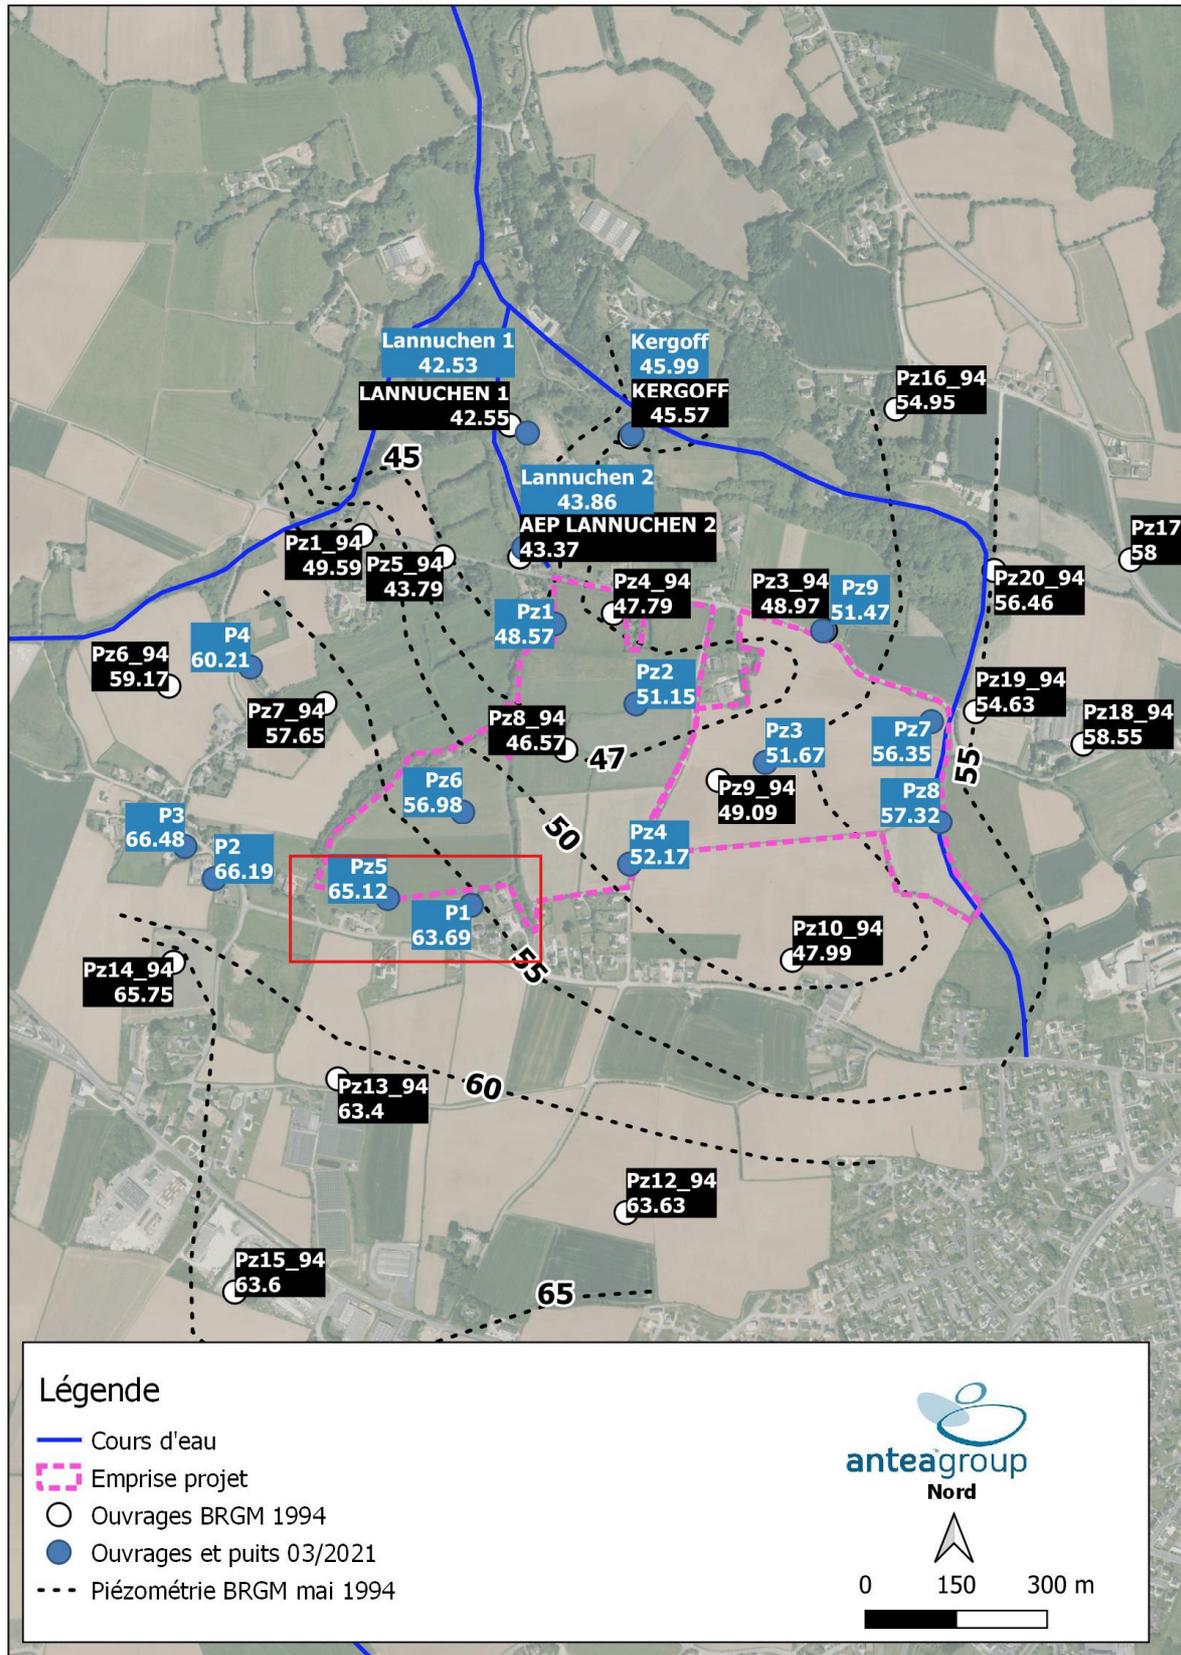
Figure 10 : Localisation des ouvrages et mesures piézométriques réalisées en mai 1994 et en mars 2021

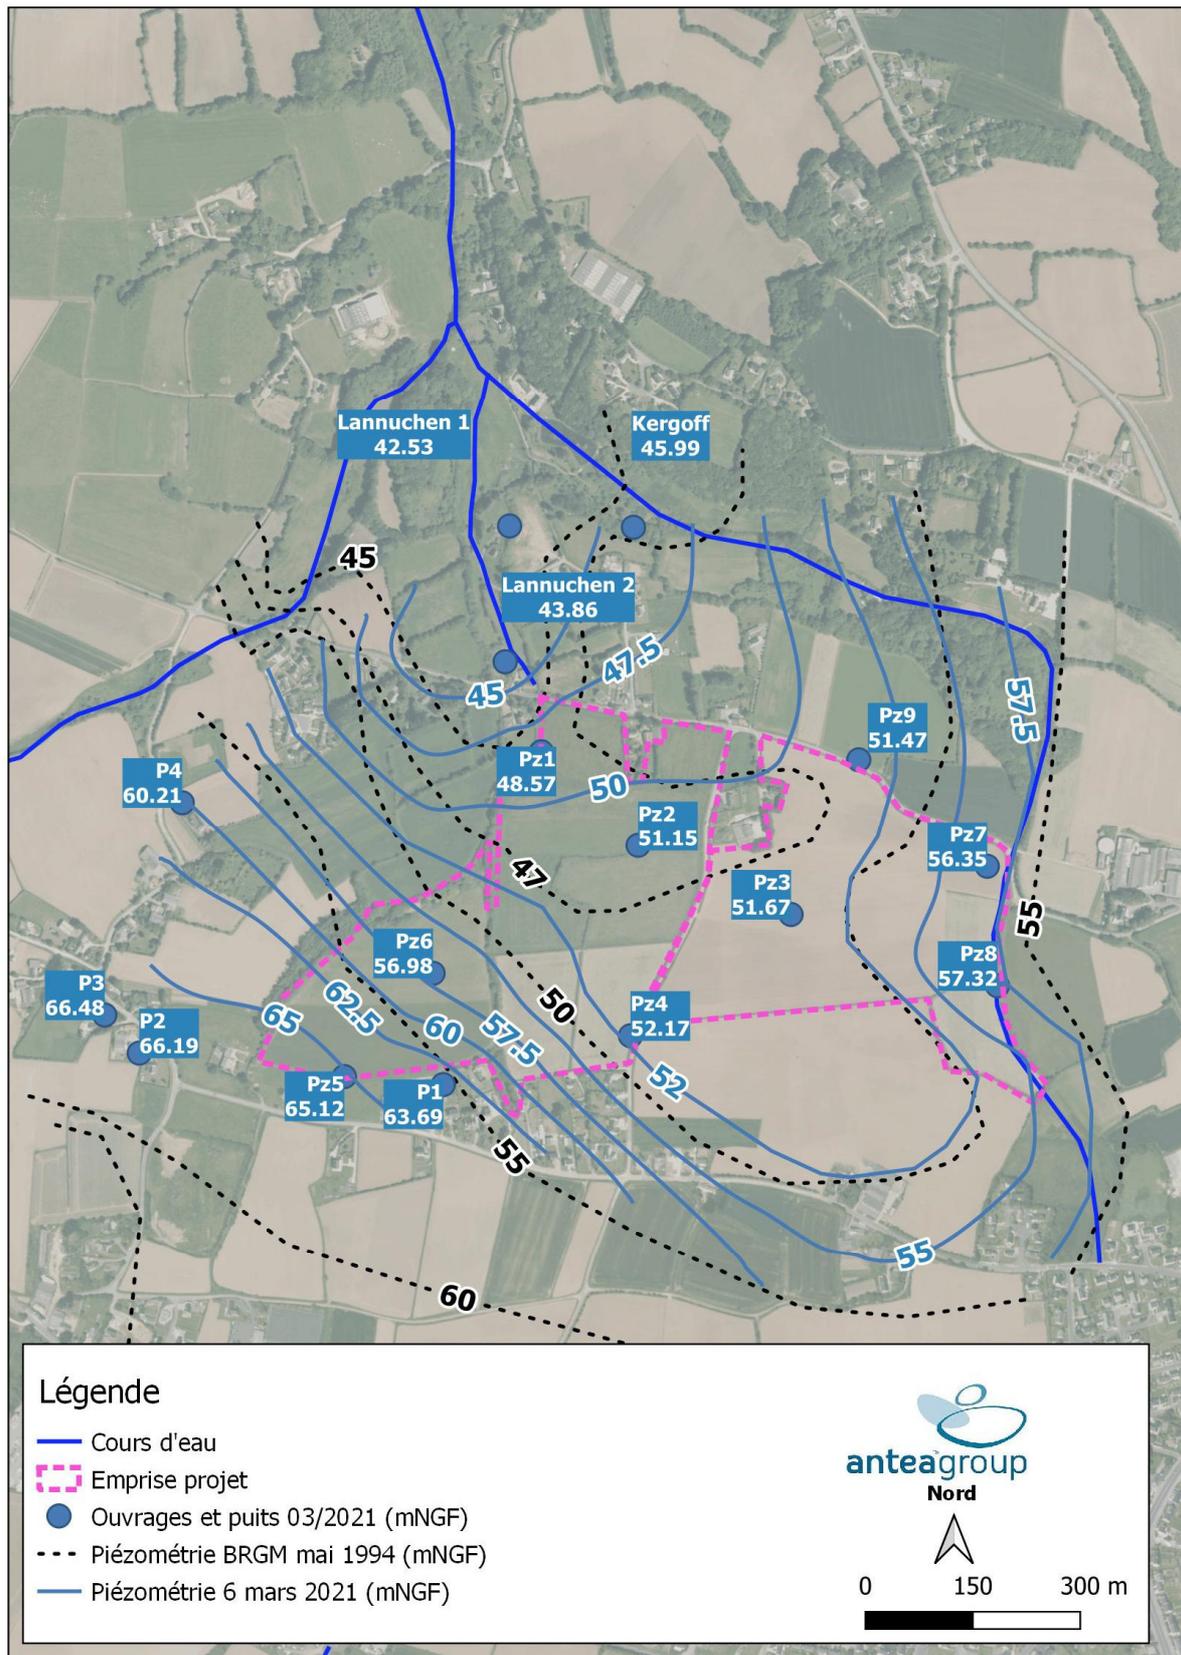
La carte piézométrique actualisée de mars 2021 représentative de conditions de hautes eaux pour une année de pluviométrie moyenne est présentée sur la Figure 11.

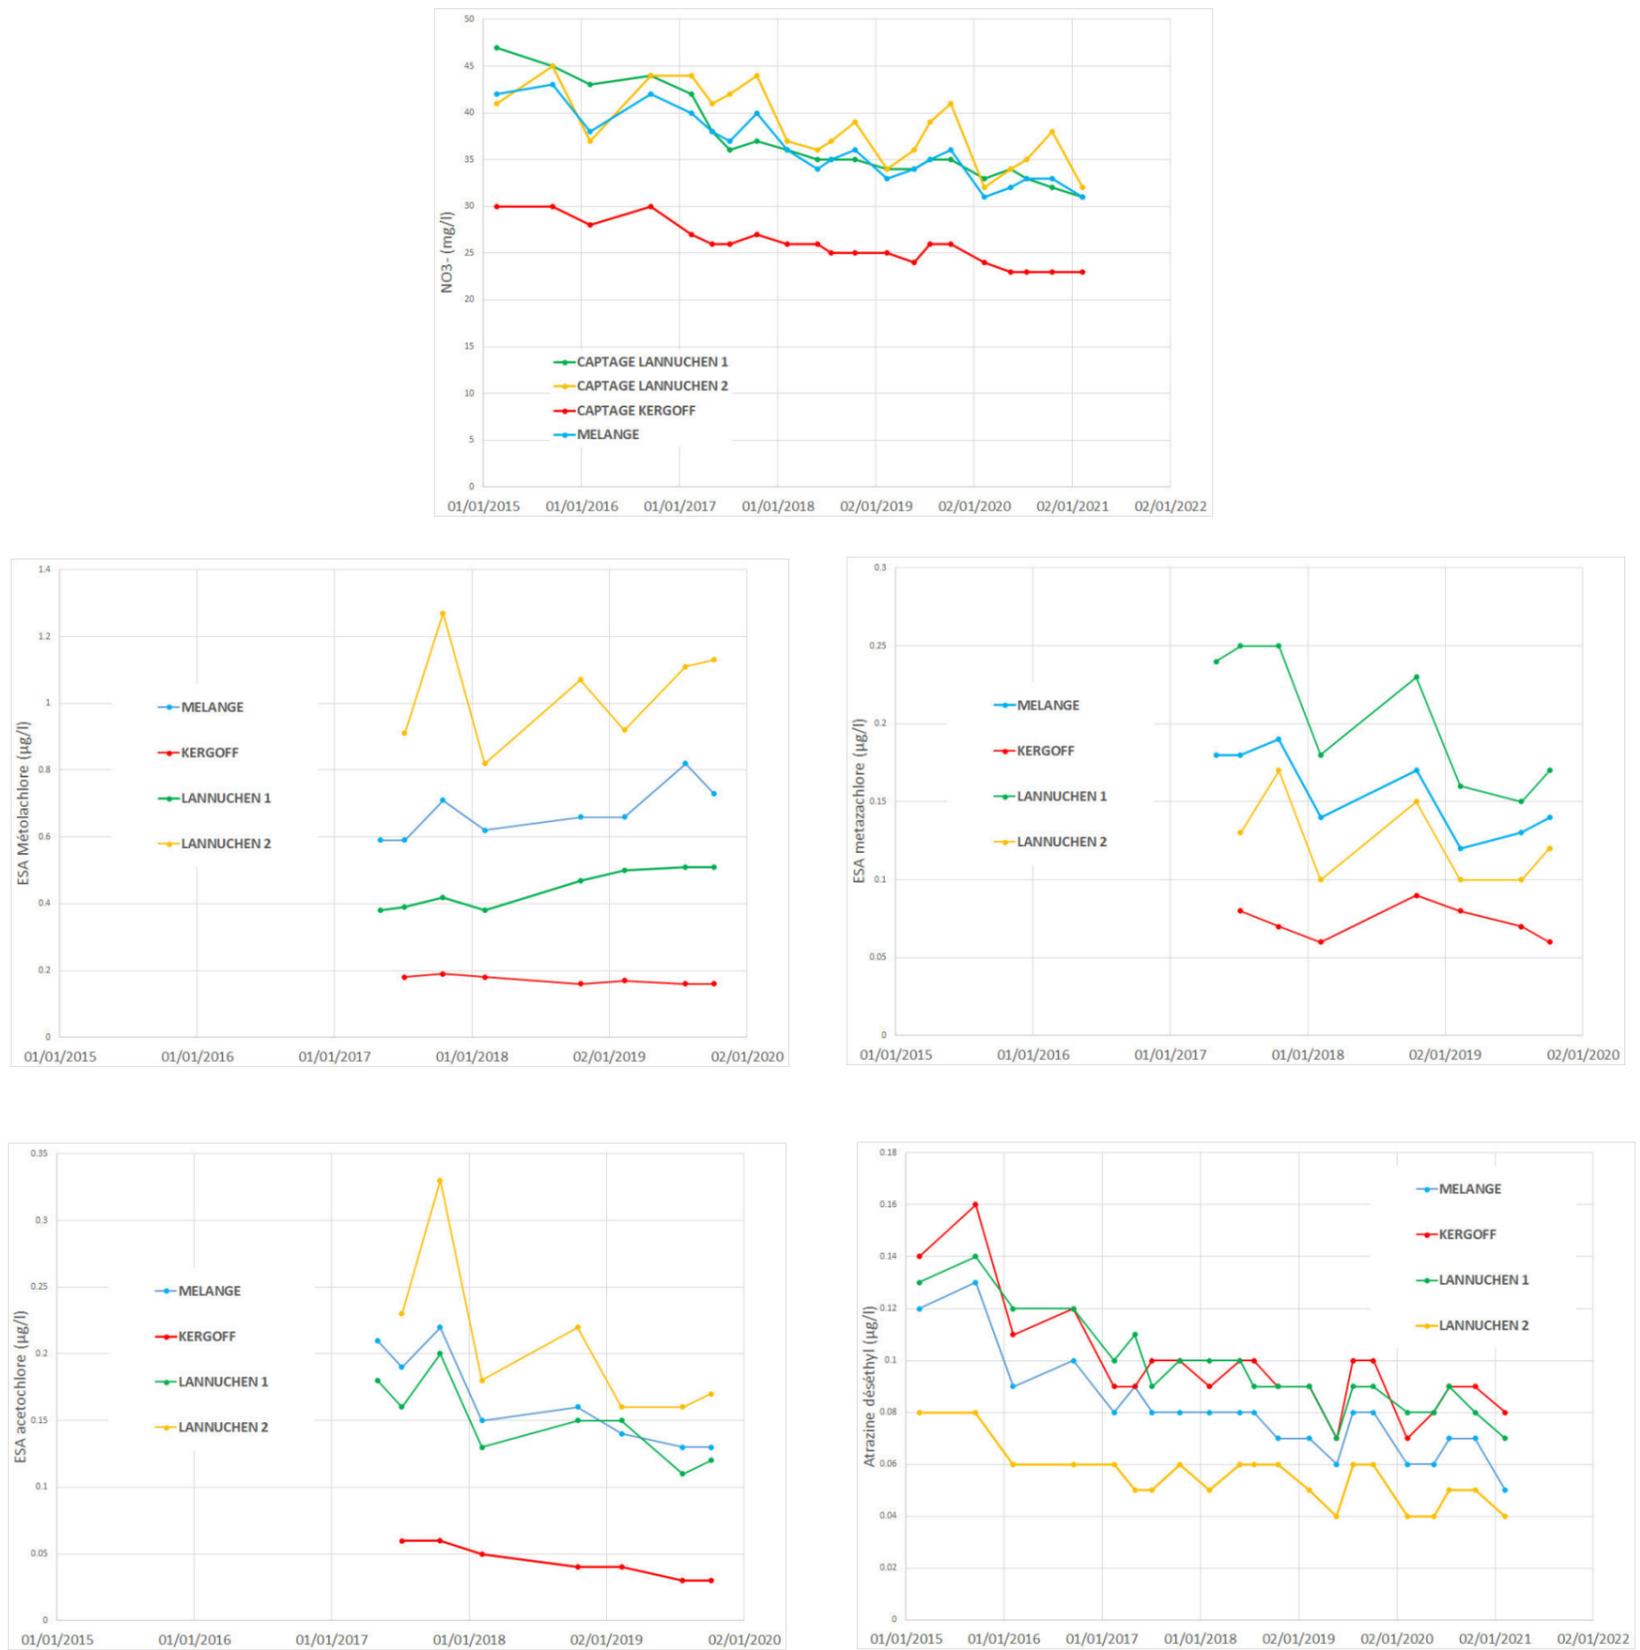
Figure 12 : Evolution des teneurs en Nitrates et pesticides aux captages AEP

Ces valeurs peuvent dépassées ponctuellement le seuil de potabilité fixé à 0.5 $\mu\text{g}/\text{l}$ mais restent dessous du seuil fixé pour une eau brute (5 $\mu\text{g}/\text{l}$).

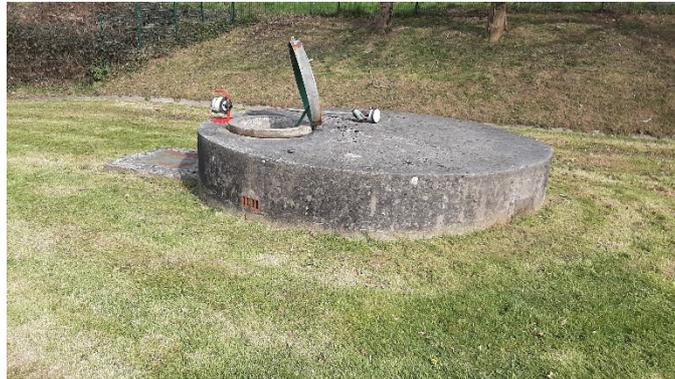
Figure 14 : Photographie et schéma de Lannuchen 1

- Débit horaire maximum :
 - Lannuchen 1 : 36 m³/h
 - Lannuchen 2 : 18 m³/h

- Débit journalier maximum :
 - Lannuchen 1 : 864 m³/j
 - Lannuchen 2 : 432 m³/j

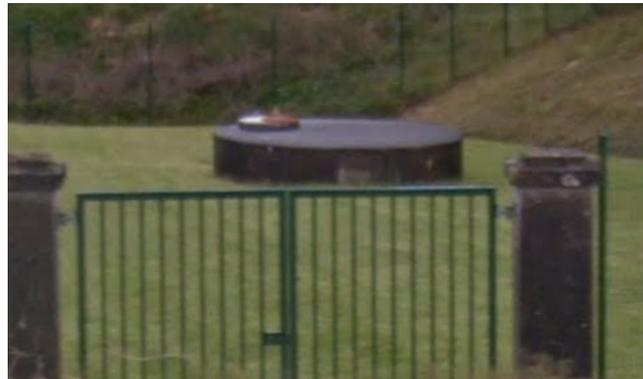
Figure 15 : Photographie et schéma de Lannuchen 2

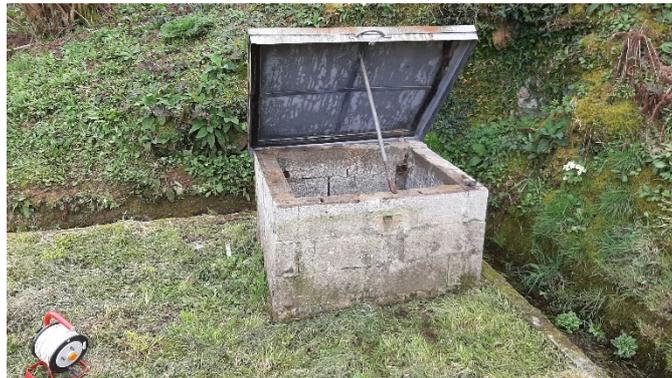
Figure 16 : Photographie et schéma de Kergoff

Les débits autorisés pour ce captage sont :

- Débit horaire maximum : 9 m³/h
- Débit journalier maximum : 216 m³/j

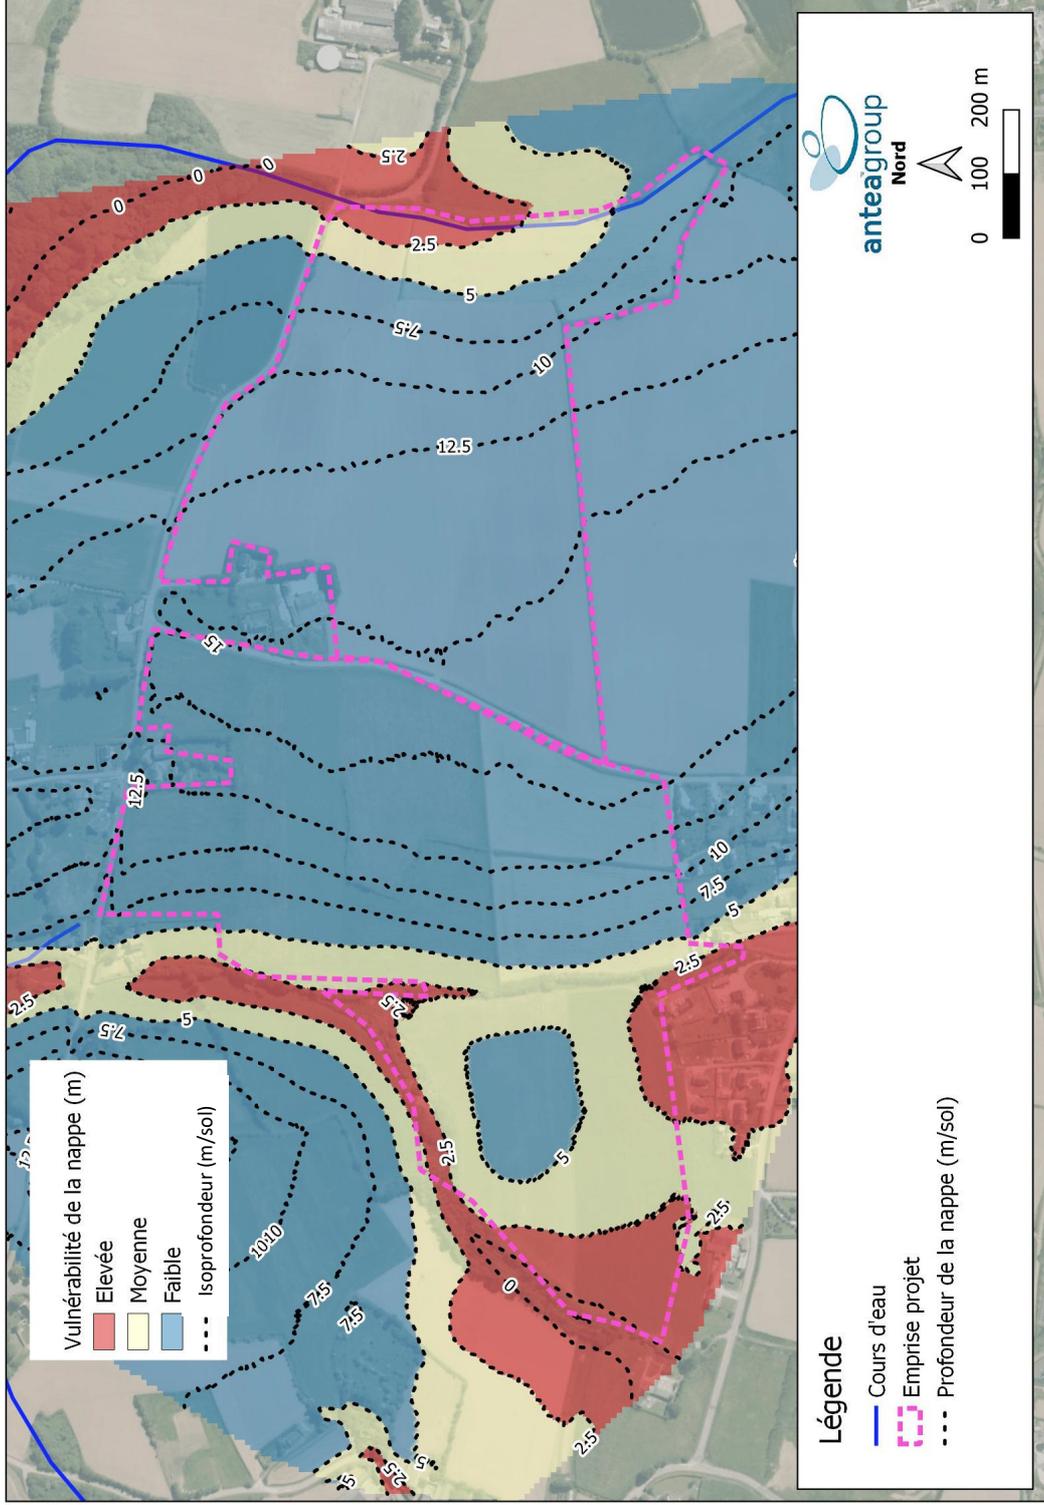
Figure 19 : Carte de synthèse de la vulnérabilité de la nappe au projet photovoltaïque

- Zone de vulnérabilité faible : Profondeur de la nappe supérieure à 5 m/sol ;
- Zone de vulnérabilité forte : Profondeur de la nappe inférieure à 2.5 m/sol ;
- Zone de vulnérabilité moyenne : Profondeur de la nappe comprise entre 2.5 et 5 m/sol.

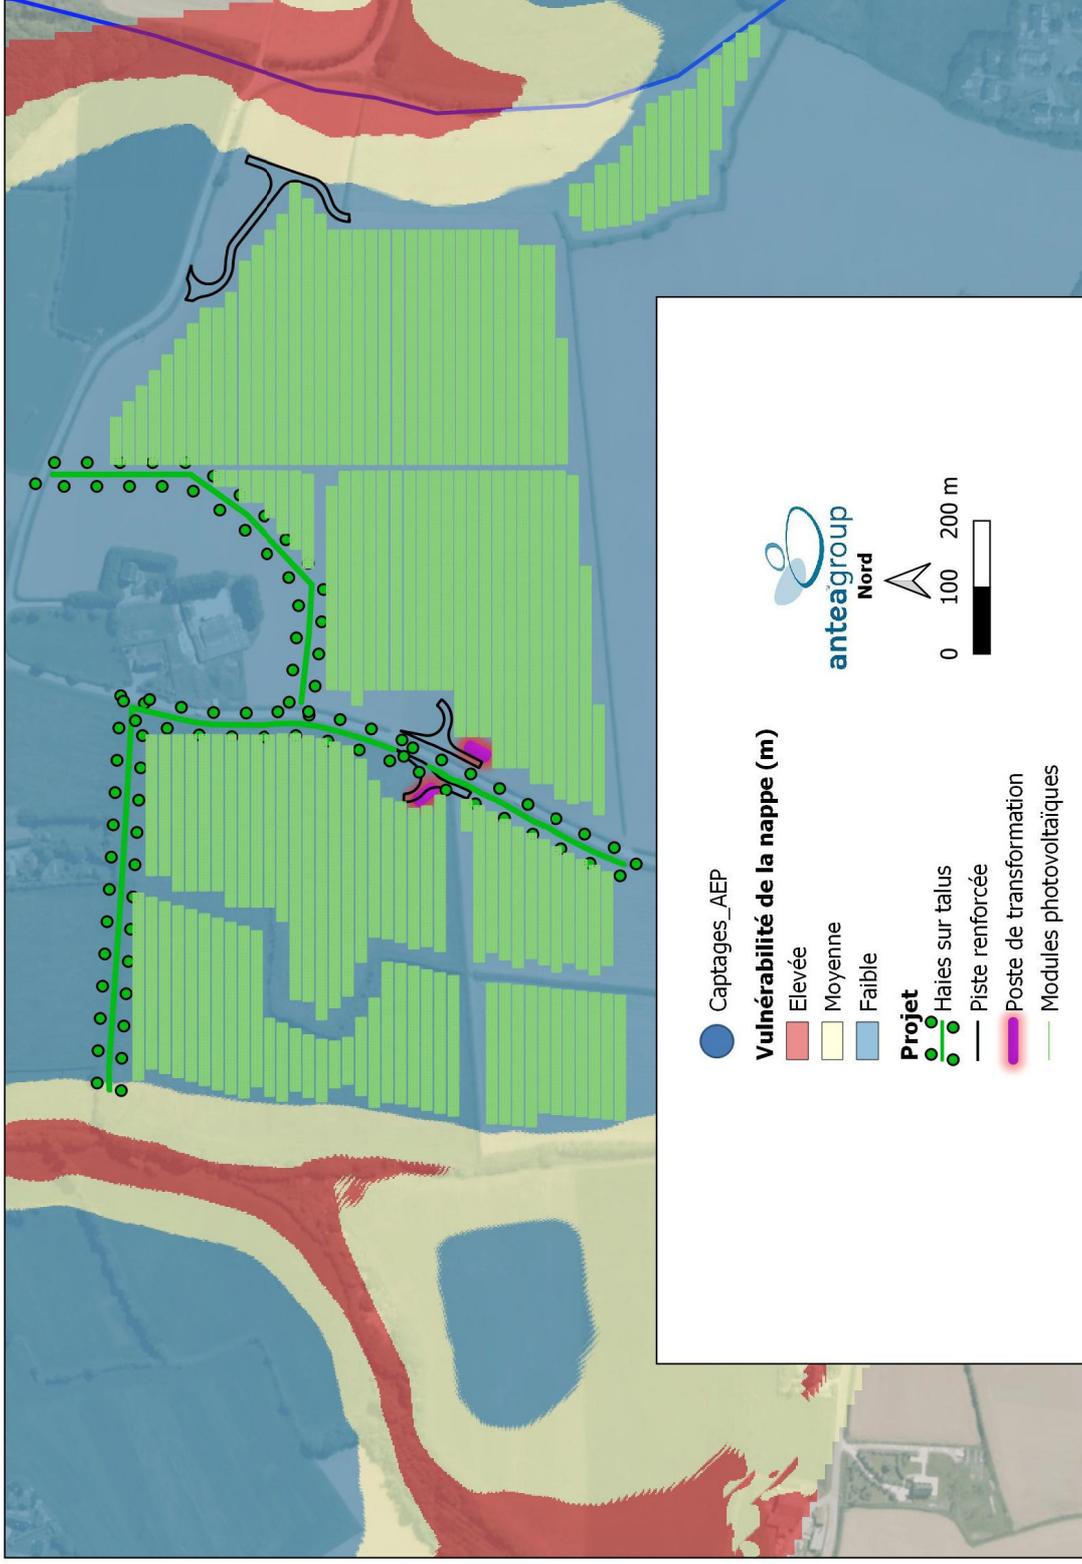
Figure 20 : Configuration retenue pour le projet

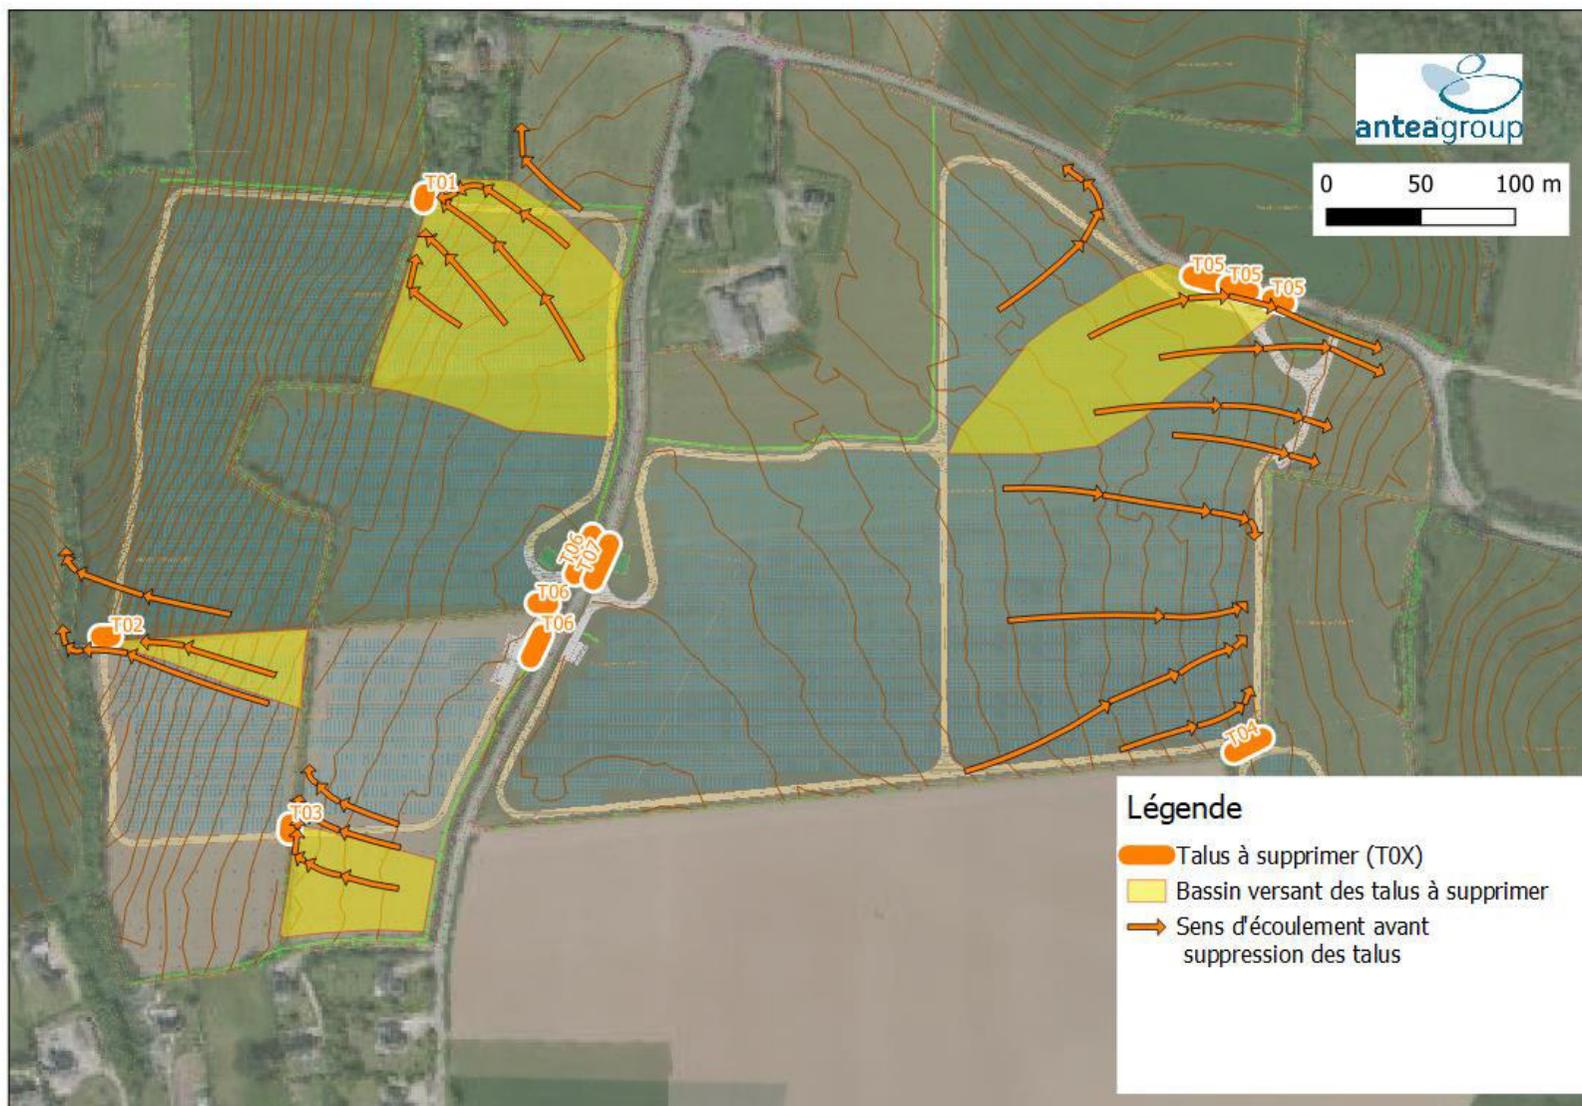
Figure 1 : Localisation des talus à supprimer

La localisation des talus à supprimer et de leurs bassins versants respectifs est présentée sur la Figure 1. Les sens d'écoulement des eaux superficielles dans ces secteurs sont également représentés sur cette figure.

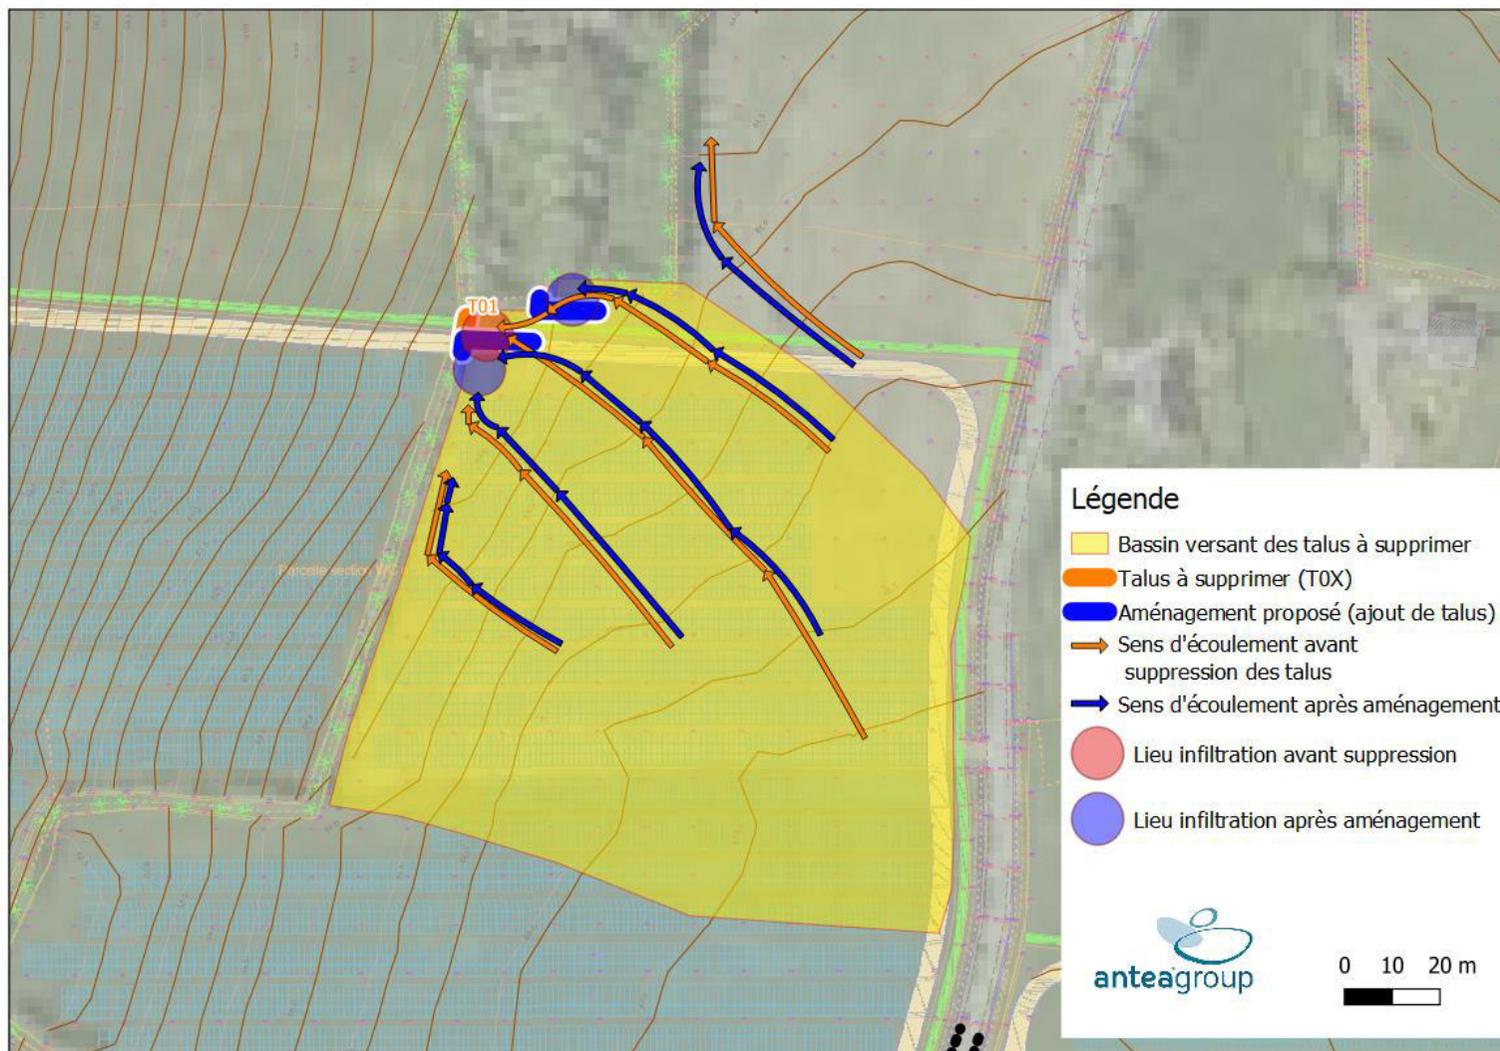
Figure 2 : Talus 01 - Proposition d'aménagement et incidence sur les écoulements de surface et les lieux d'infiltration

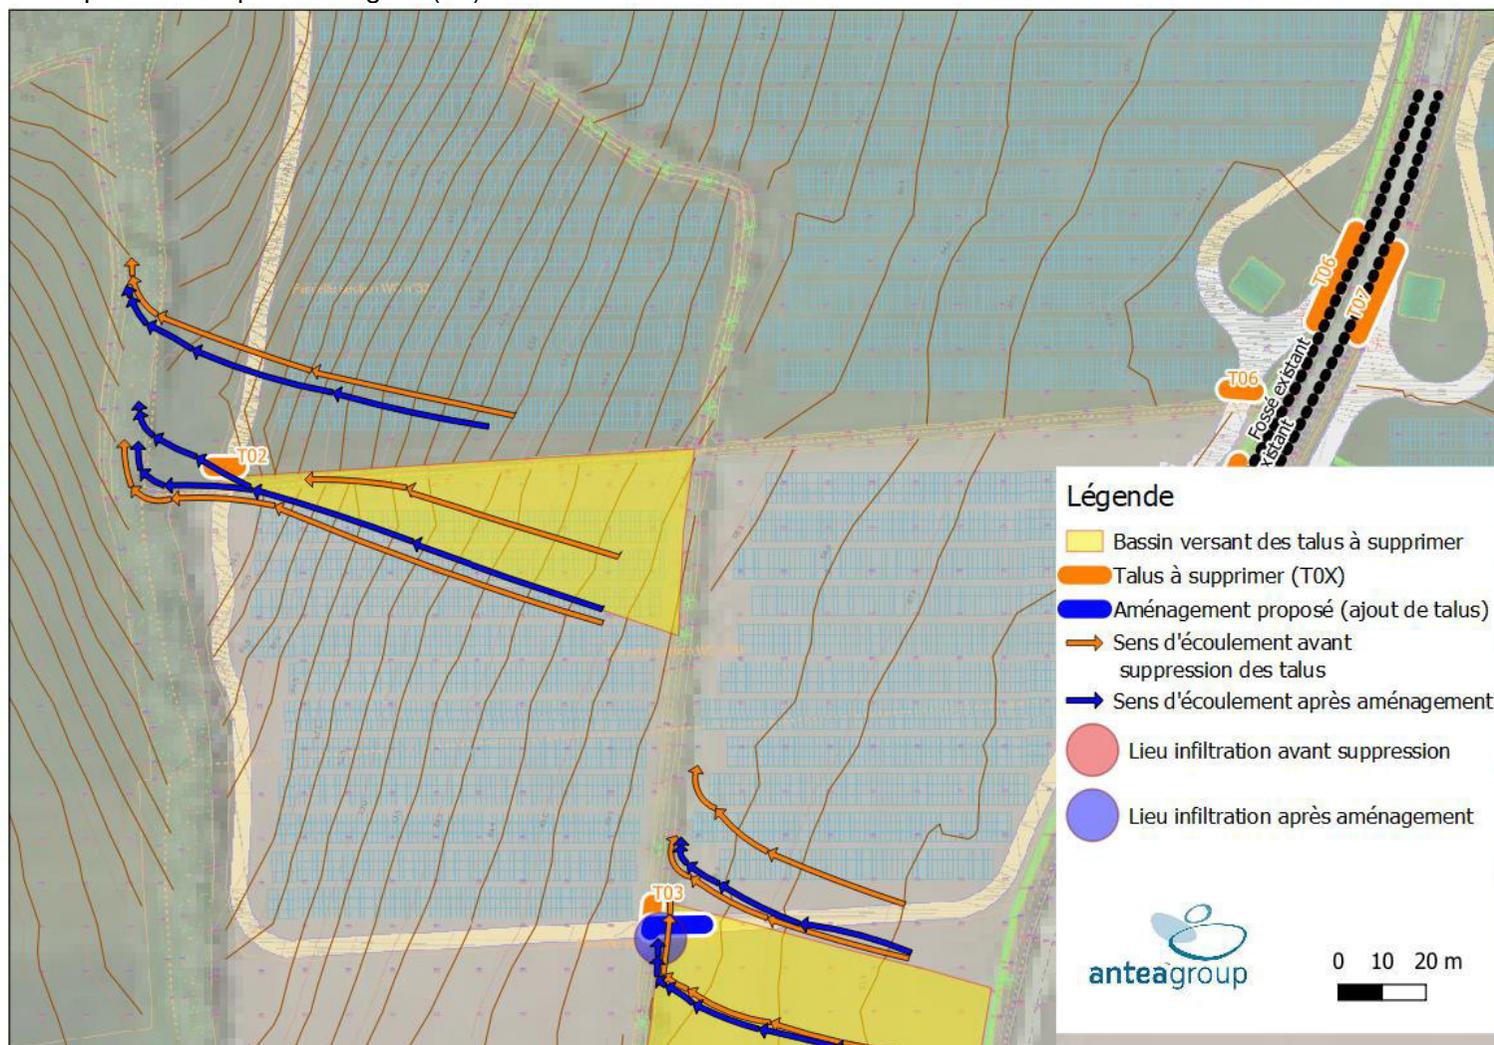
Figure 3 : Talus 02 - Proposition d'aménagement et incidence sur les écoulements de surface et les lieux d'infiltration
