Projet de centrale photovoltaïque au sol de Le Folgoët

ANNEXE 8 - Thématique hydrogéologique et sanitaire

Projet du parc photovoltaïque sur la commune de Folgoët (29)

Avis hydrogéologique préalable

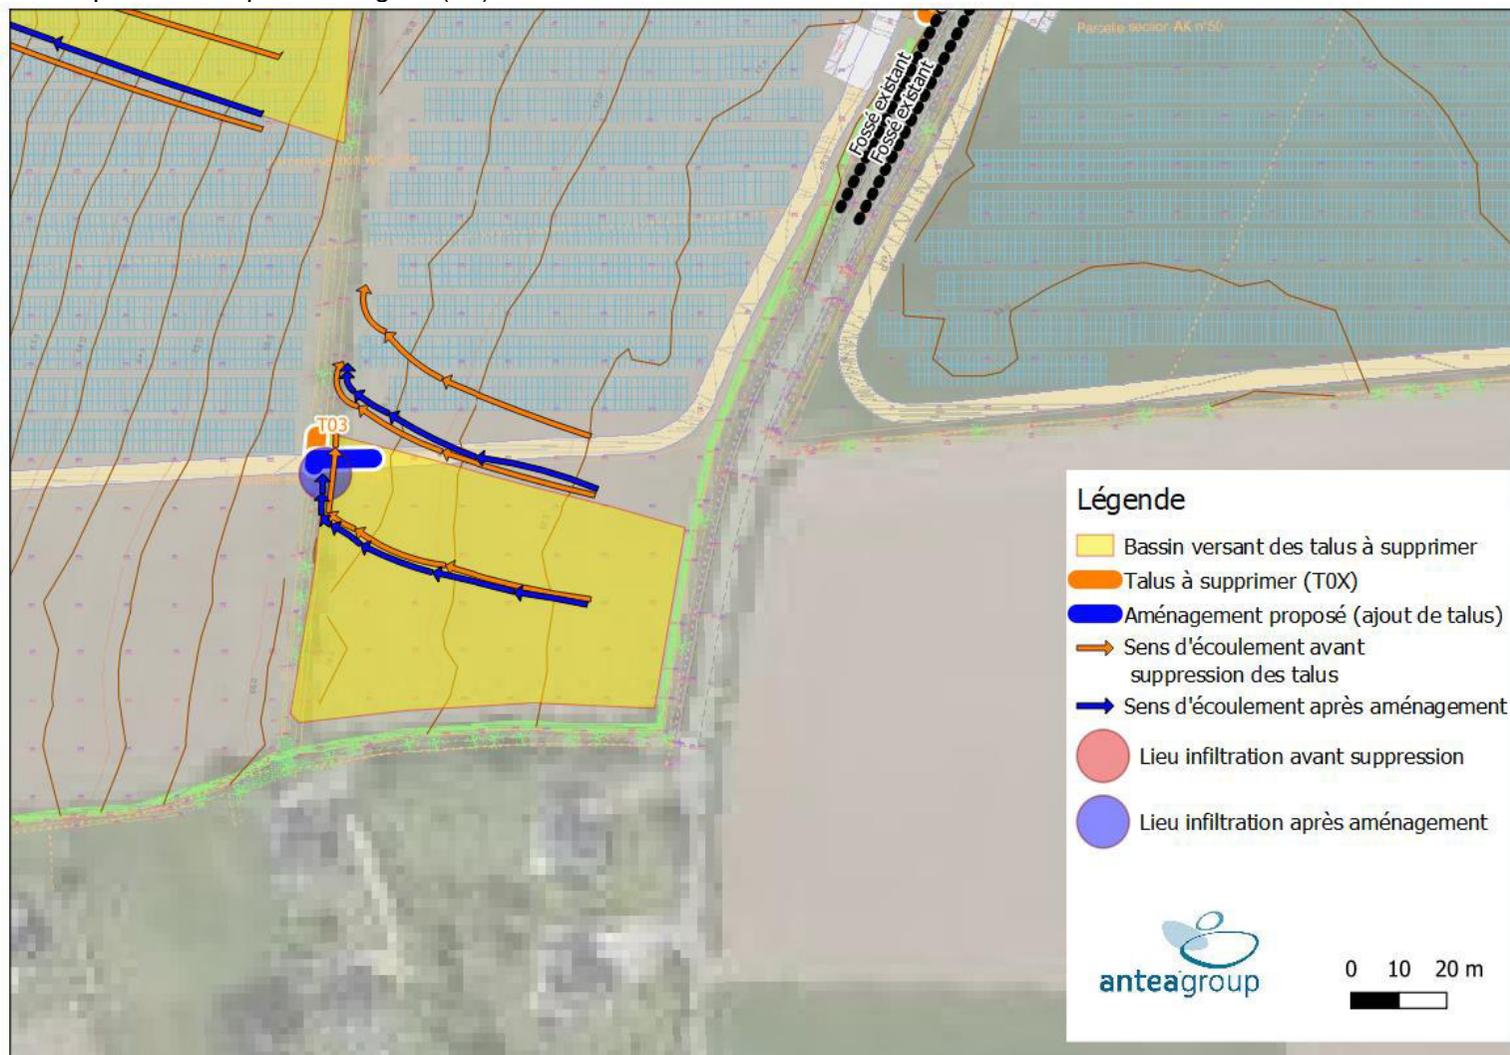
Figure 4 : Talus 03 - Proposition d'aménagement et incidence sur les écoulements de surface et les lieux d'infiltration

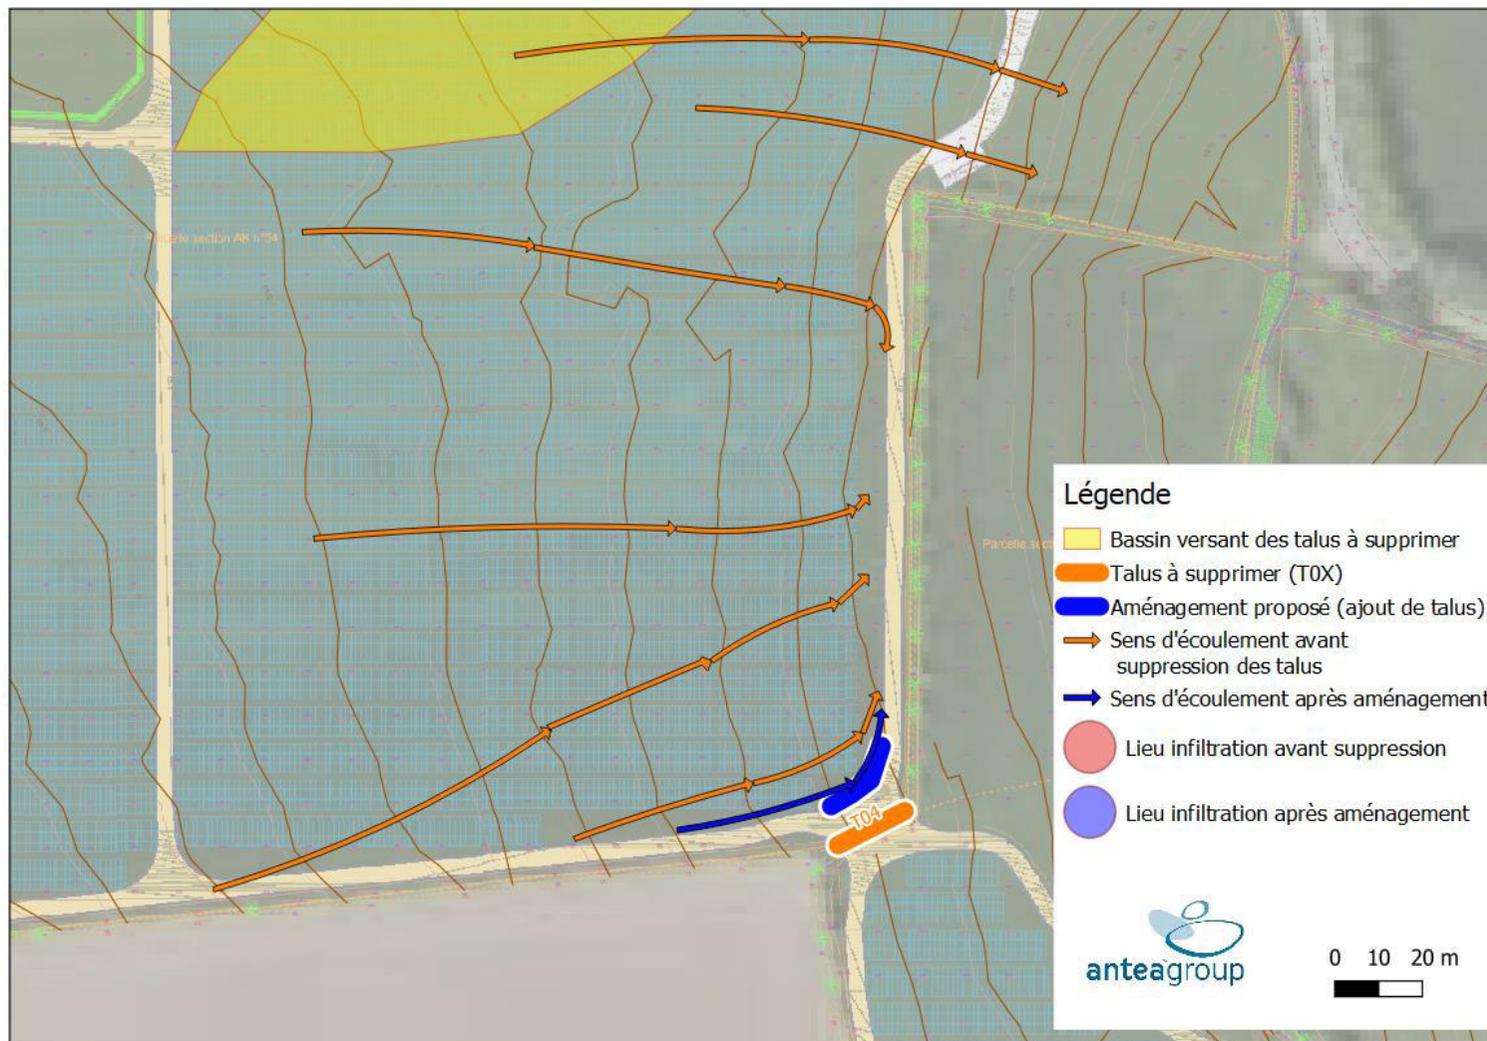
Figure 5 : Talus 04 - Proposition d'aménagement et incidence sur les écoulements de surface et les lieux d'infiltration

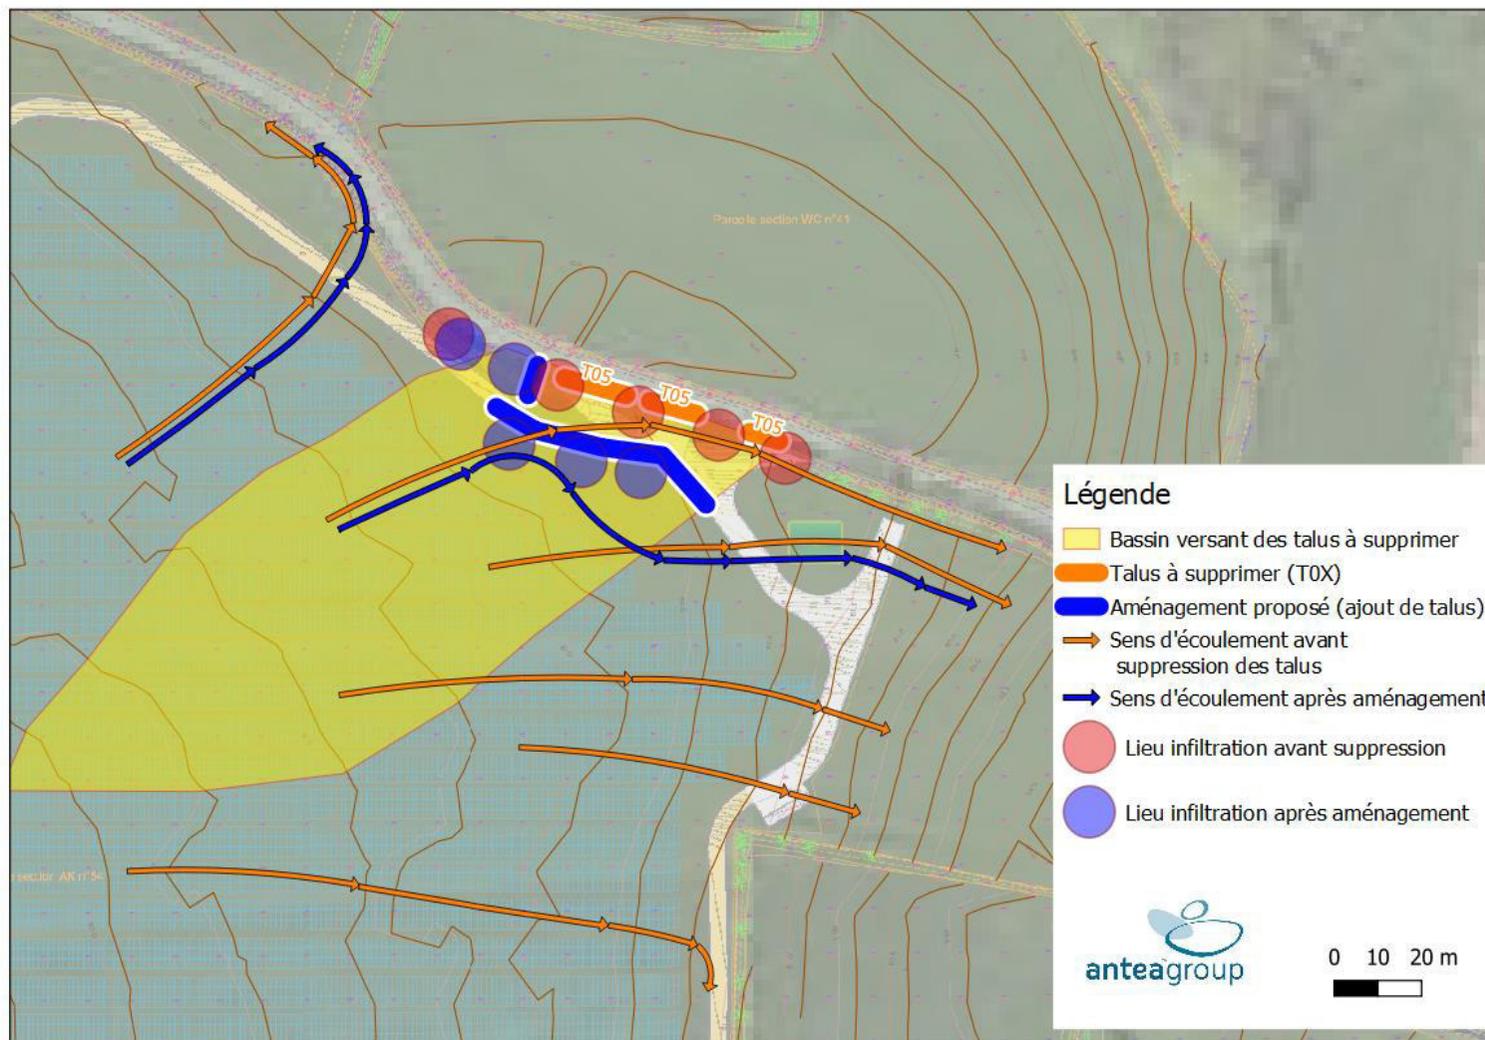
Figure 6 : Talus 05 - Proposition d'aménagement et incidence sur les écoulements de surface et les lieux d'infiltration

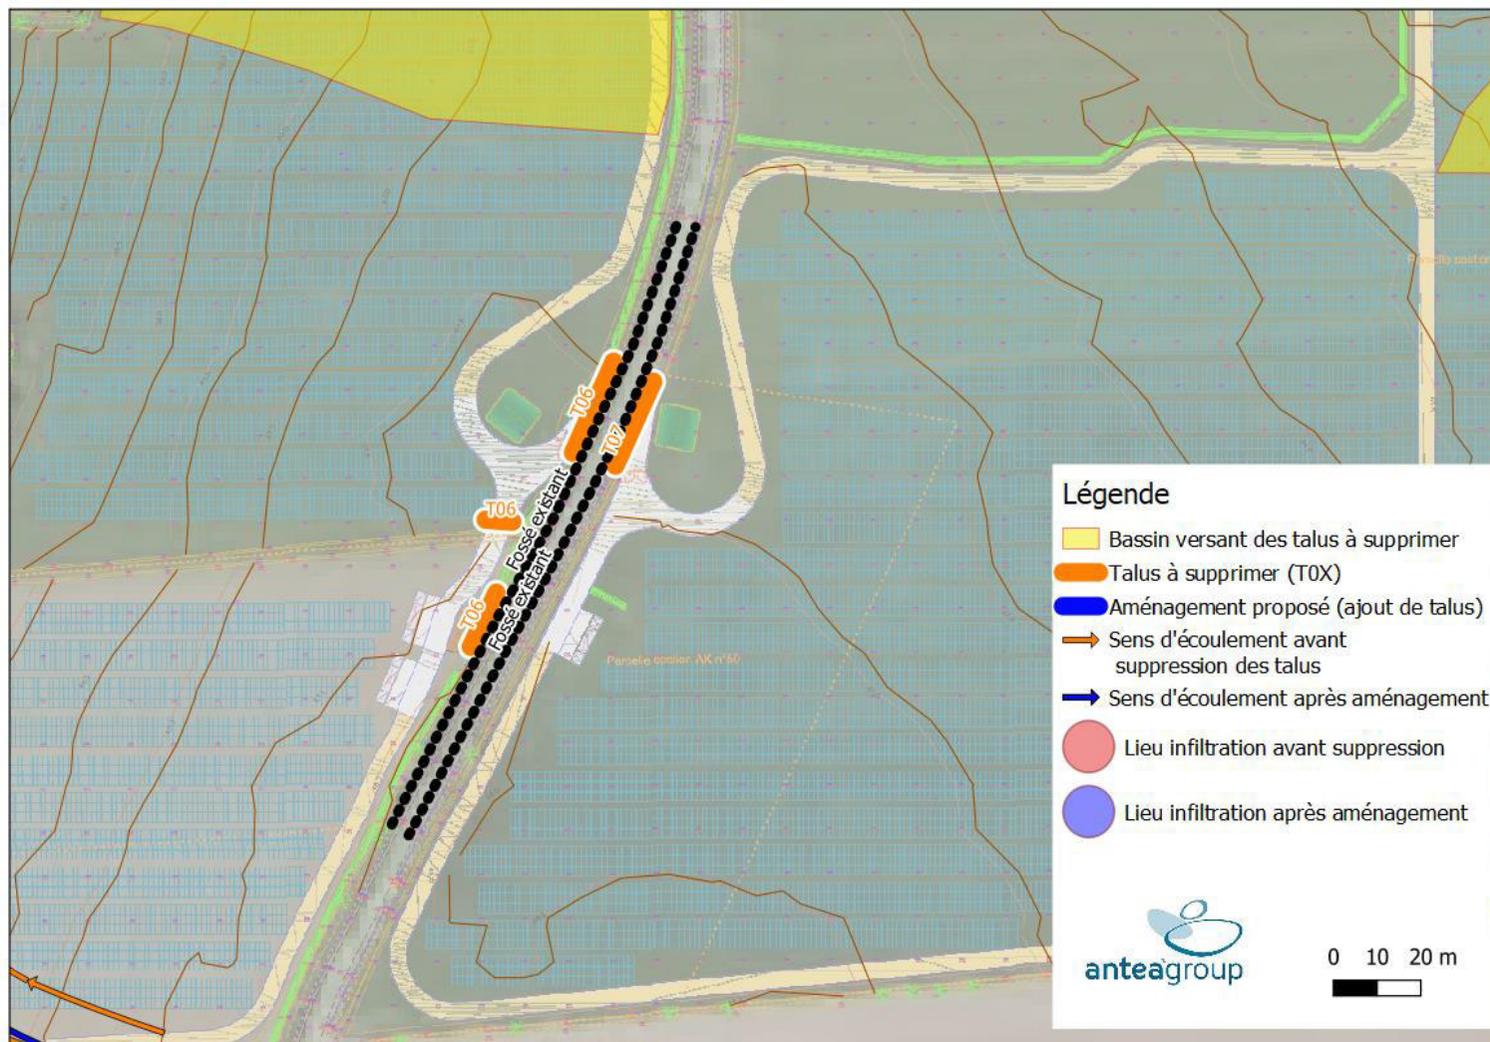
Figure 7 : Talus 06-07 - Proposition d'aménagement et incidence sur les écoulements de surface et les lieux d'infiltration

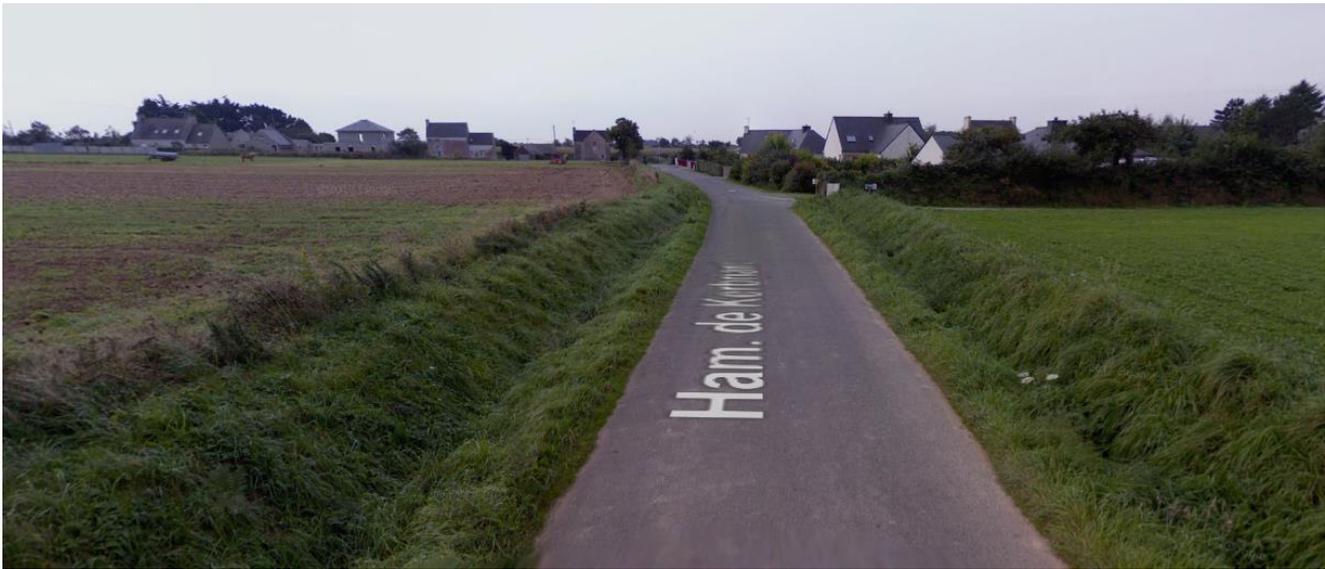
Figure 8 : Fossés situés de part et d'autres de la chaussée au niveau des talus (Talus T06-07)

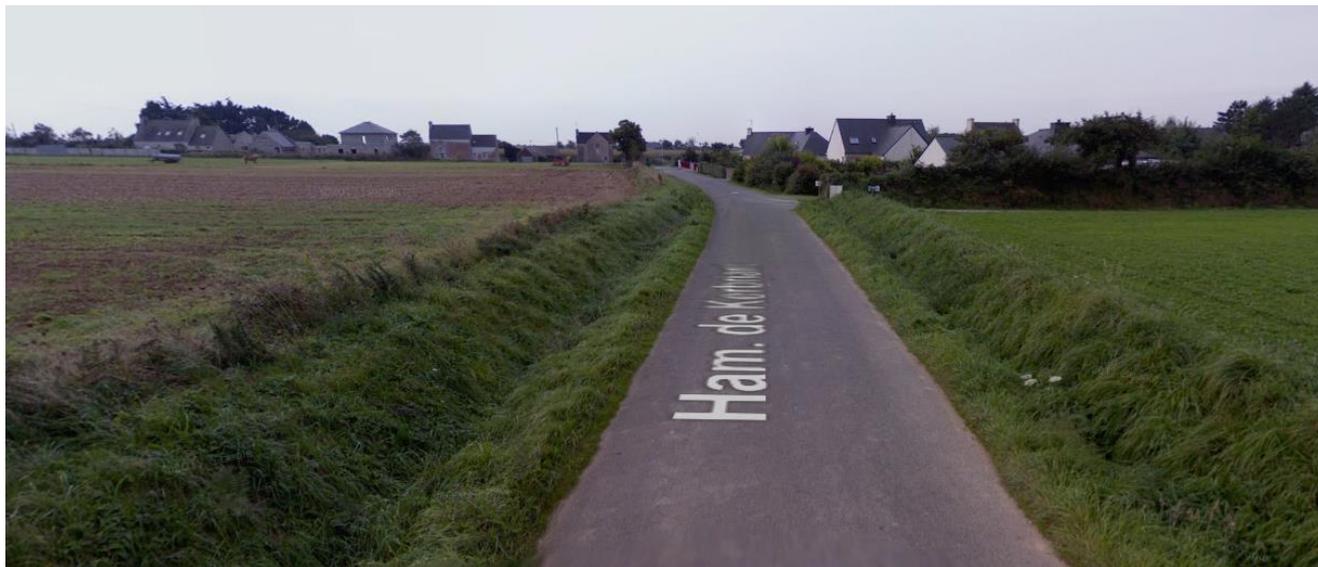
Figure 8 : Fossés situés de part et d'autres de la chaussée au niveau des talus (Talus T06-07)

T02	0.23	Parallèle à la pente	Nulle	Aucune, pas d'incidence car pas de modification de la circulation des eaux de surface	4	
T06-T07	0	Perpendiculaire ou parallèle à la pente	Nulle	Aucune, pas d'incidence de la suppression car ces talus ne contrôlent aucun bassin versant (talus situés sur une butte topographie dont les écoulements au sommet sont déjà maîtrisés par des fossés profonds le long de la chaussée, cf. Figure 8)	30+20	0
Total de linéaire de talus (ml)					110	110

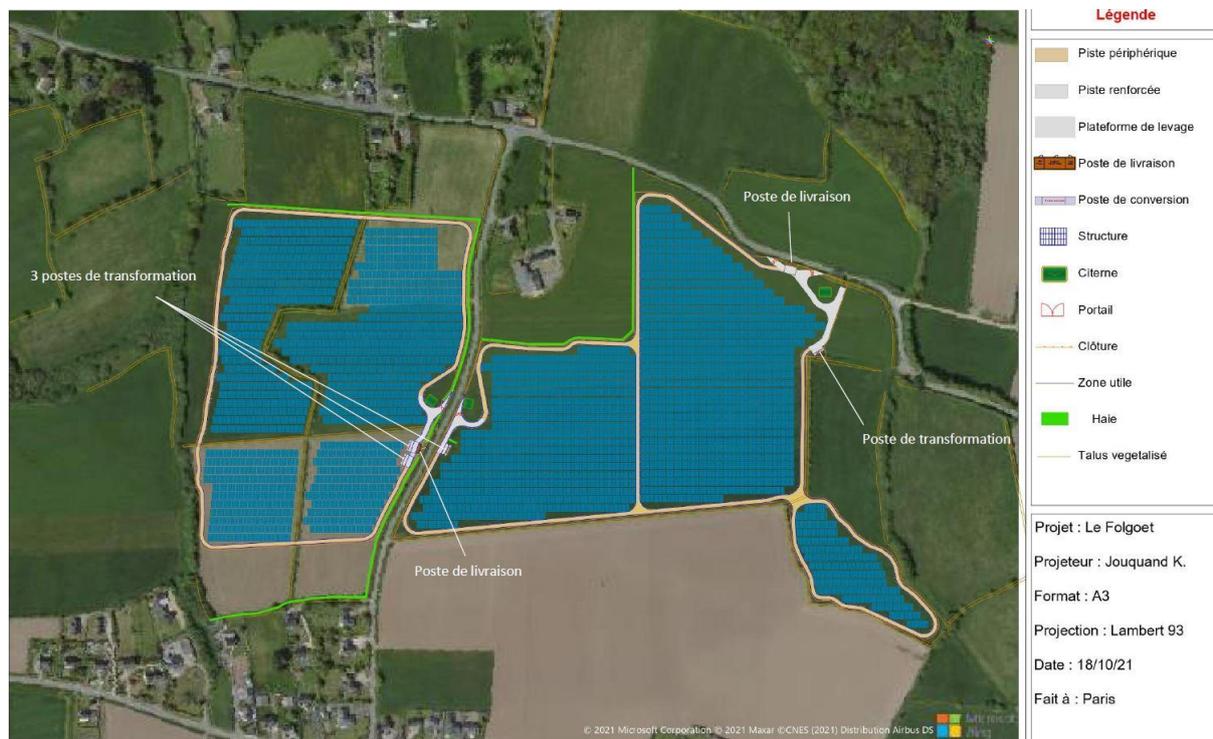
Un plan schématique de l'installation prévisionnelle est présenté Figure 3 (agrandissement en Annexe 1).

Figure 3 : Emprise du projet de centrale photovoltaïque du Folgoët (ANTEA group, 2021)

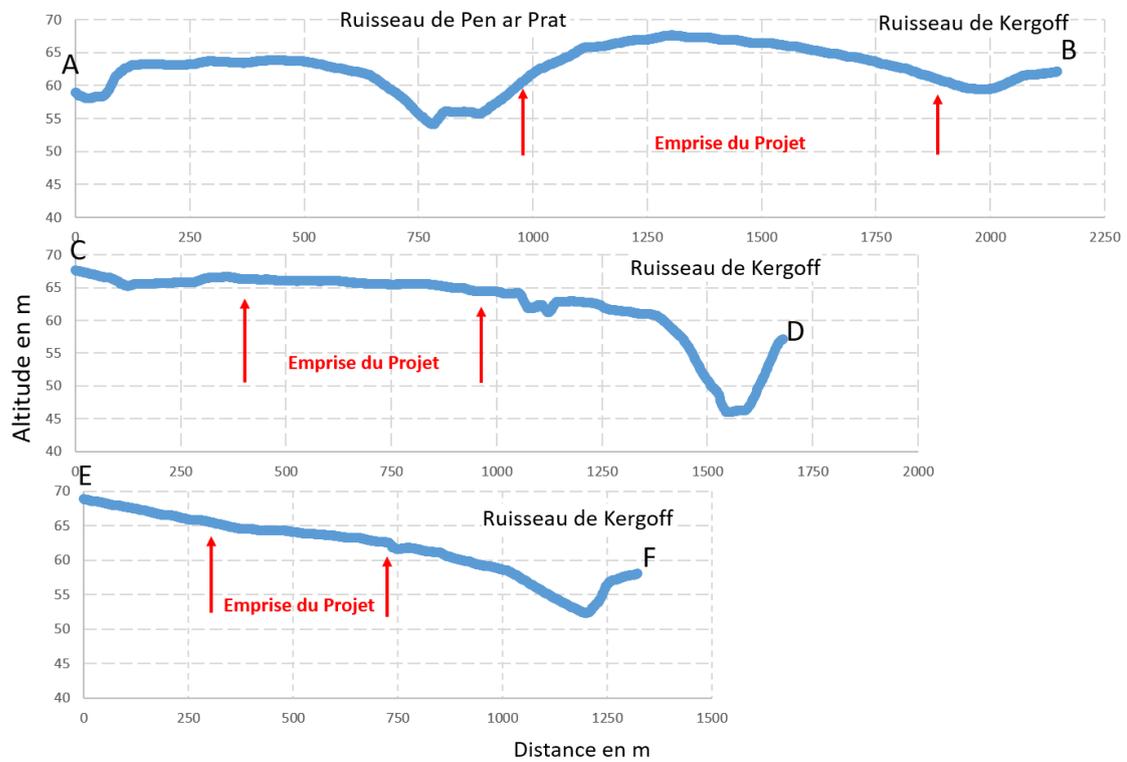
Figure 5 : Profils topographiques de la zone d’étude (MNT à 1m de l’IGN)

Les trois profils topographiques (Figure 5) présentent l’emprise approximative du projet dans les directions ouest-est (Profil AB) et dans la direction Nord-Sud (Profils CD et FE). Les profils montrent bien l’incision des versants par le réseau hydrographique. Ces profils montrent également des pentes parfois importantes à proximité des ruisseaux.

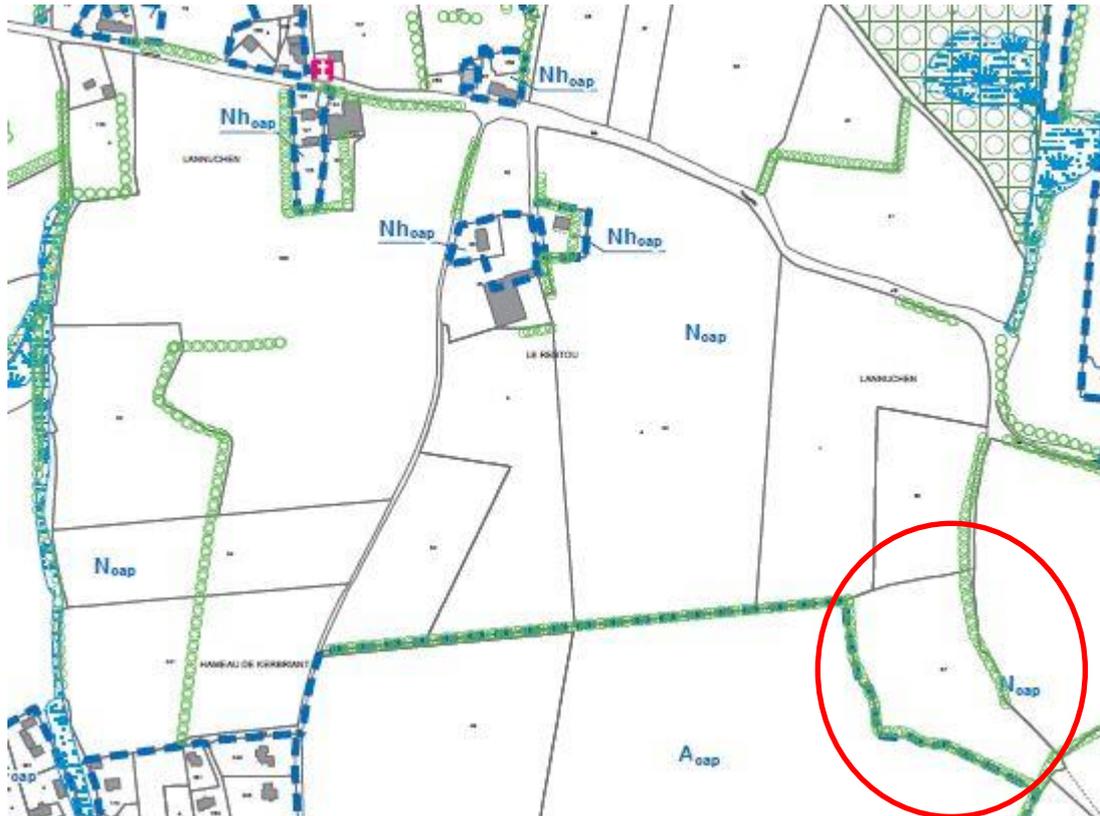
Figure 8 : Extrait du règlement graphique du PLU de Le Folgoët (Mars 2015). Les zones humides sont représentées par les zones bleues claires. La zone entourée en rouge est la zone du projet mentionnée en zone humide dans la Figure 7.

La Figure 7 présente les zones humides potentielles sur le site du projet (données issues de GéoBretagne). Ces zones humides potentielles suivent le cours d'eau et les talwegs présents dans la zone d'étude. Dans la partie Sud-Est du projet, une portion semble être dans une zone humide potentielle. A noter que dans le PLU de le Folgoët (Figure 8) cette zone n'est pas mentionnée comme une zone humide. Lors de la visite, cette zone ne présentait pas les caractéristiques d'une zone humide (végétation), de plus cette rive est plus haute que la rive opposée.

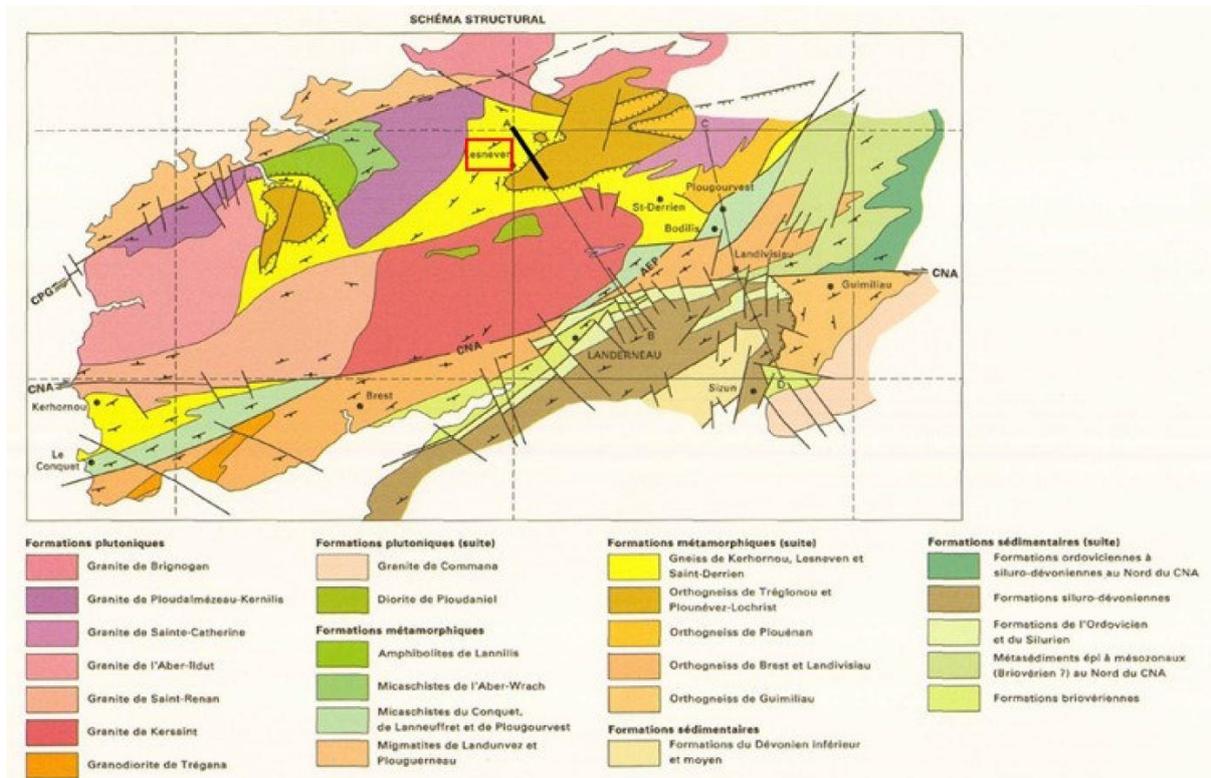
Figure 9 : Contexte géologique de la zone d'étude.

Le projet est situé dans un contexte de socle gneissique (gneiss de Lesneven) (Figure 9). La zone est intensément fracturée et la présence de filons de quartz identifiés à proximité des captages correspond à la trace d'anciennes fractures.

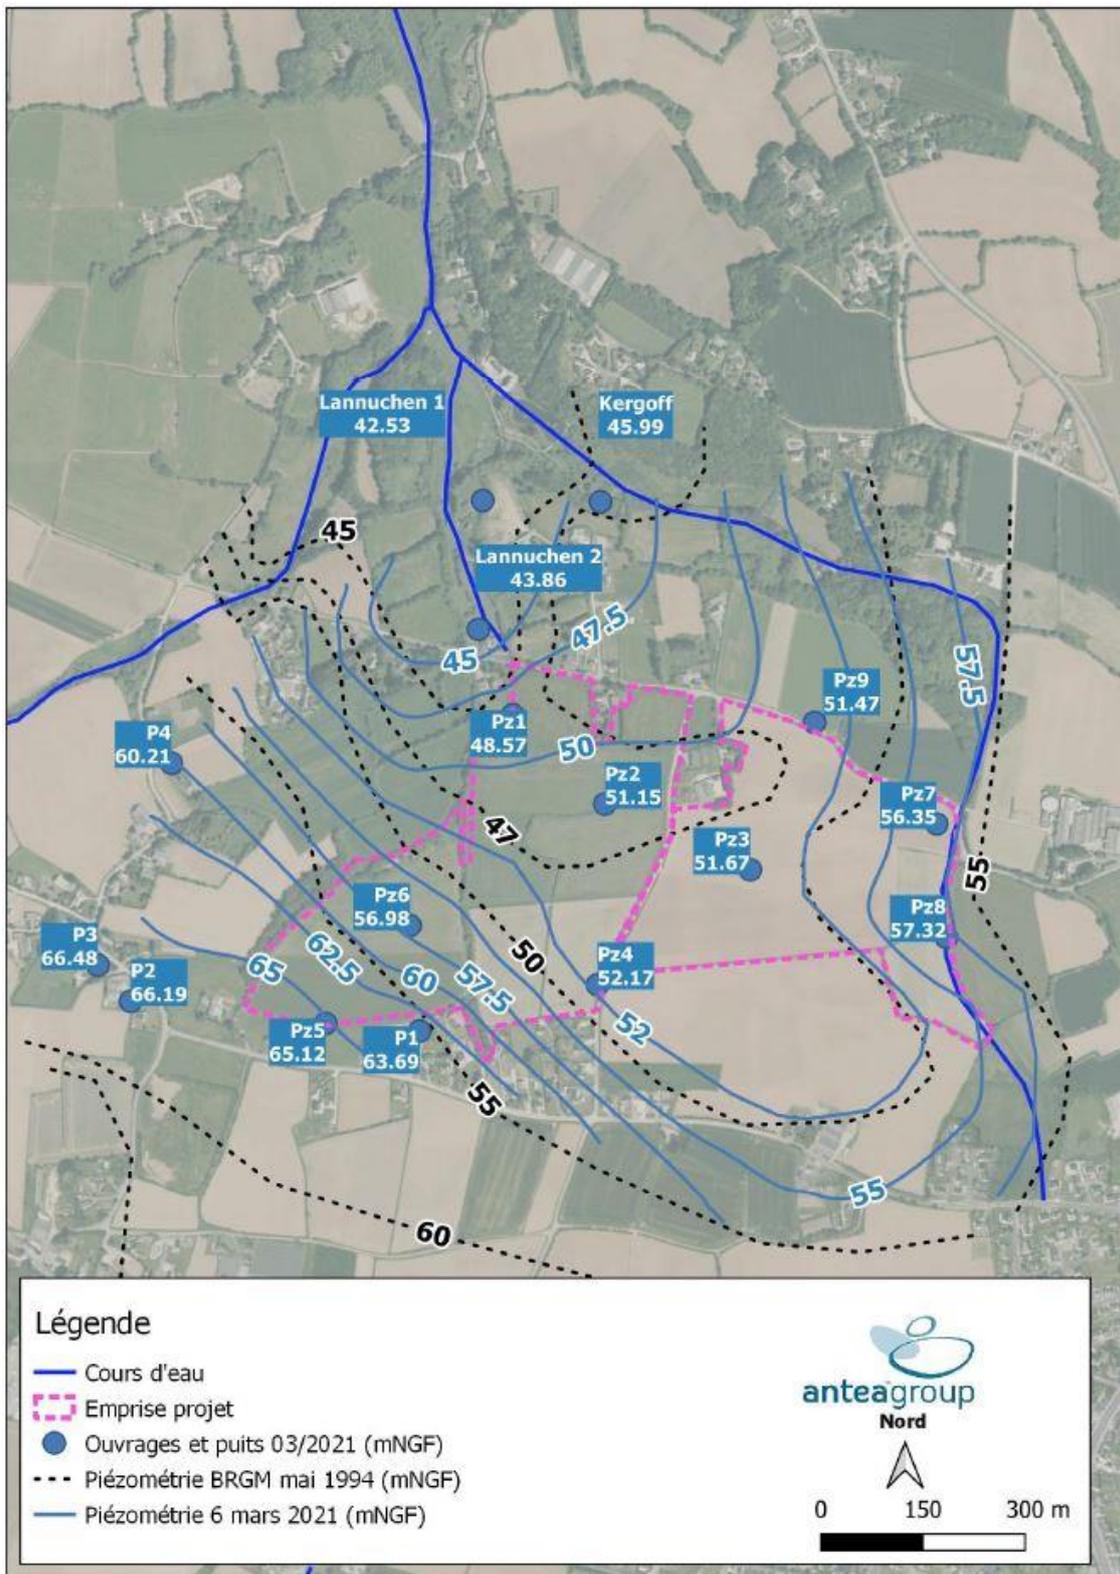
Figure 10 : Carte piézométrique du 8 Mars 2021 (hautes eaux, ANTEA Group, 2021)

campagne de 1994, montre des niveaux piézométriques plus importants que ceux de 1994. Cette carte piézométrique montre clairement que les captages se trouvent dans une zone de convergence des eaux souterraines. Ceci est tout à fait logique au vu de leur localisation à proximité des fonds de vallée.

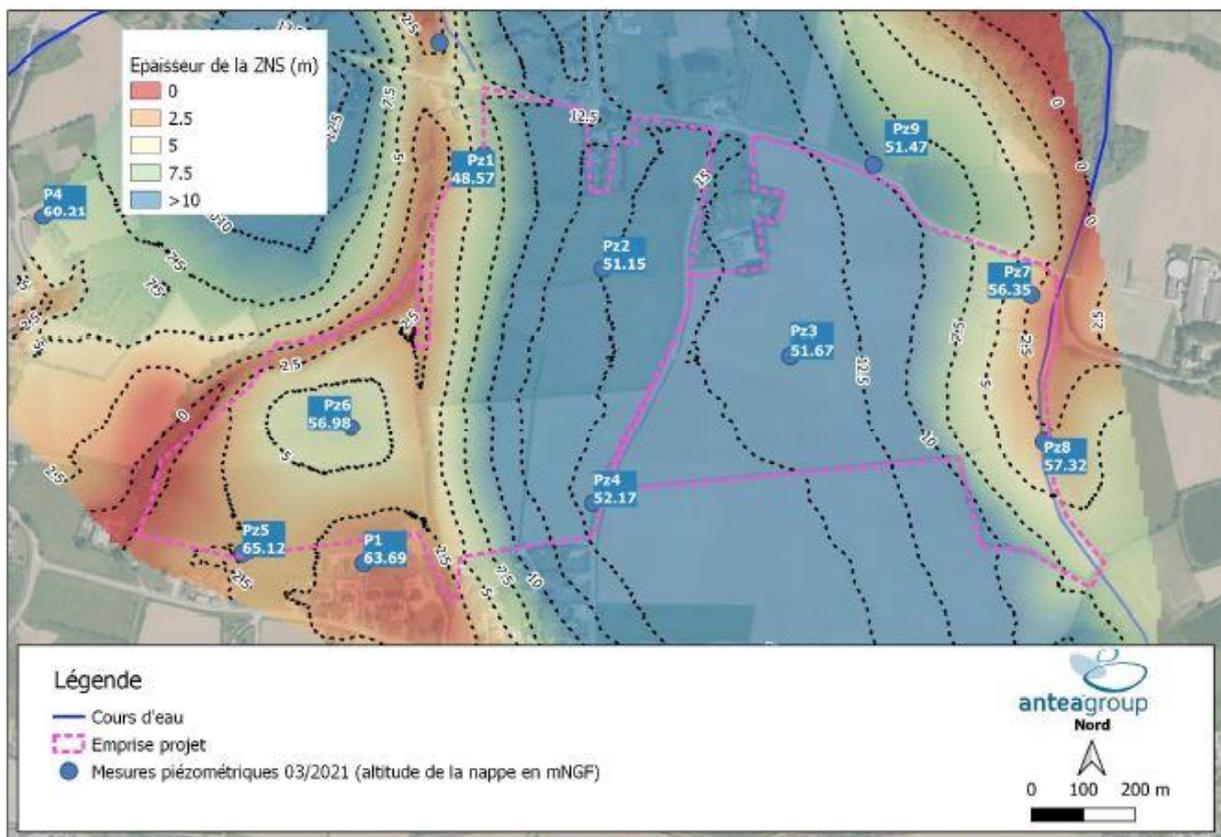
Figure 11 : Epaisseur de la zone non saturée (Antea Group, 2021)

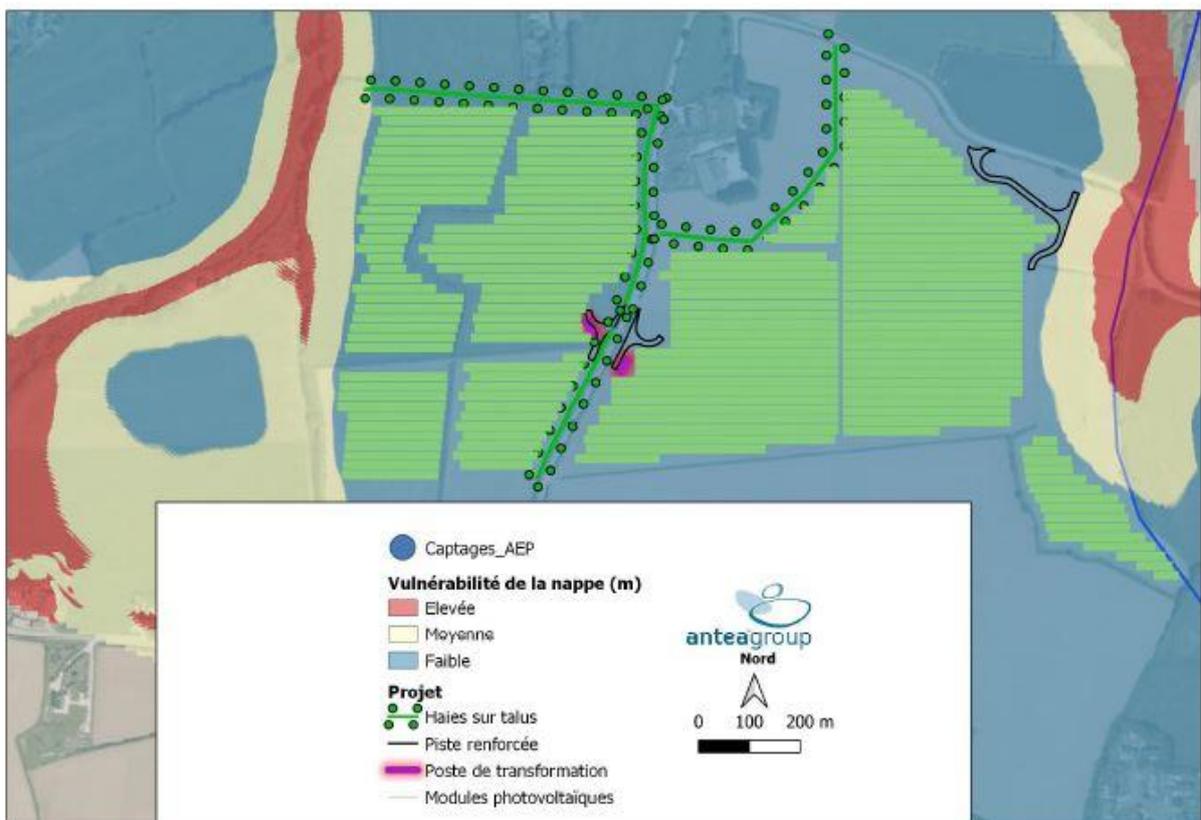
- Figure 12 : Configuration de la centrale photovoltaïque retenue suite à l'étude de vulnérabilité (ANTEA group, 2021)

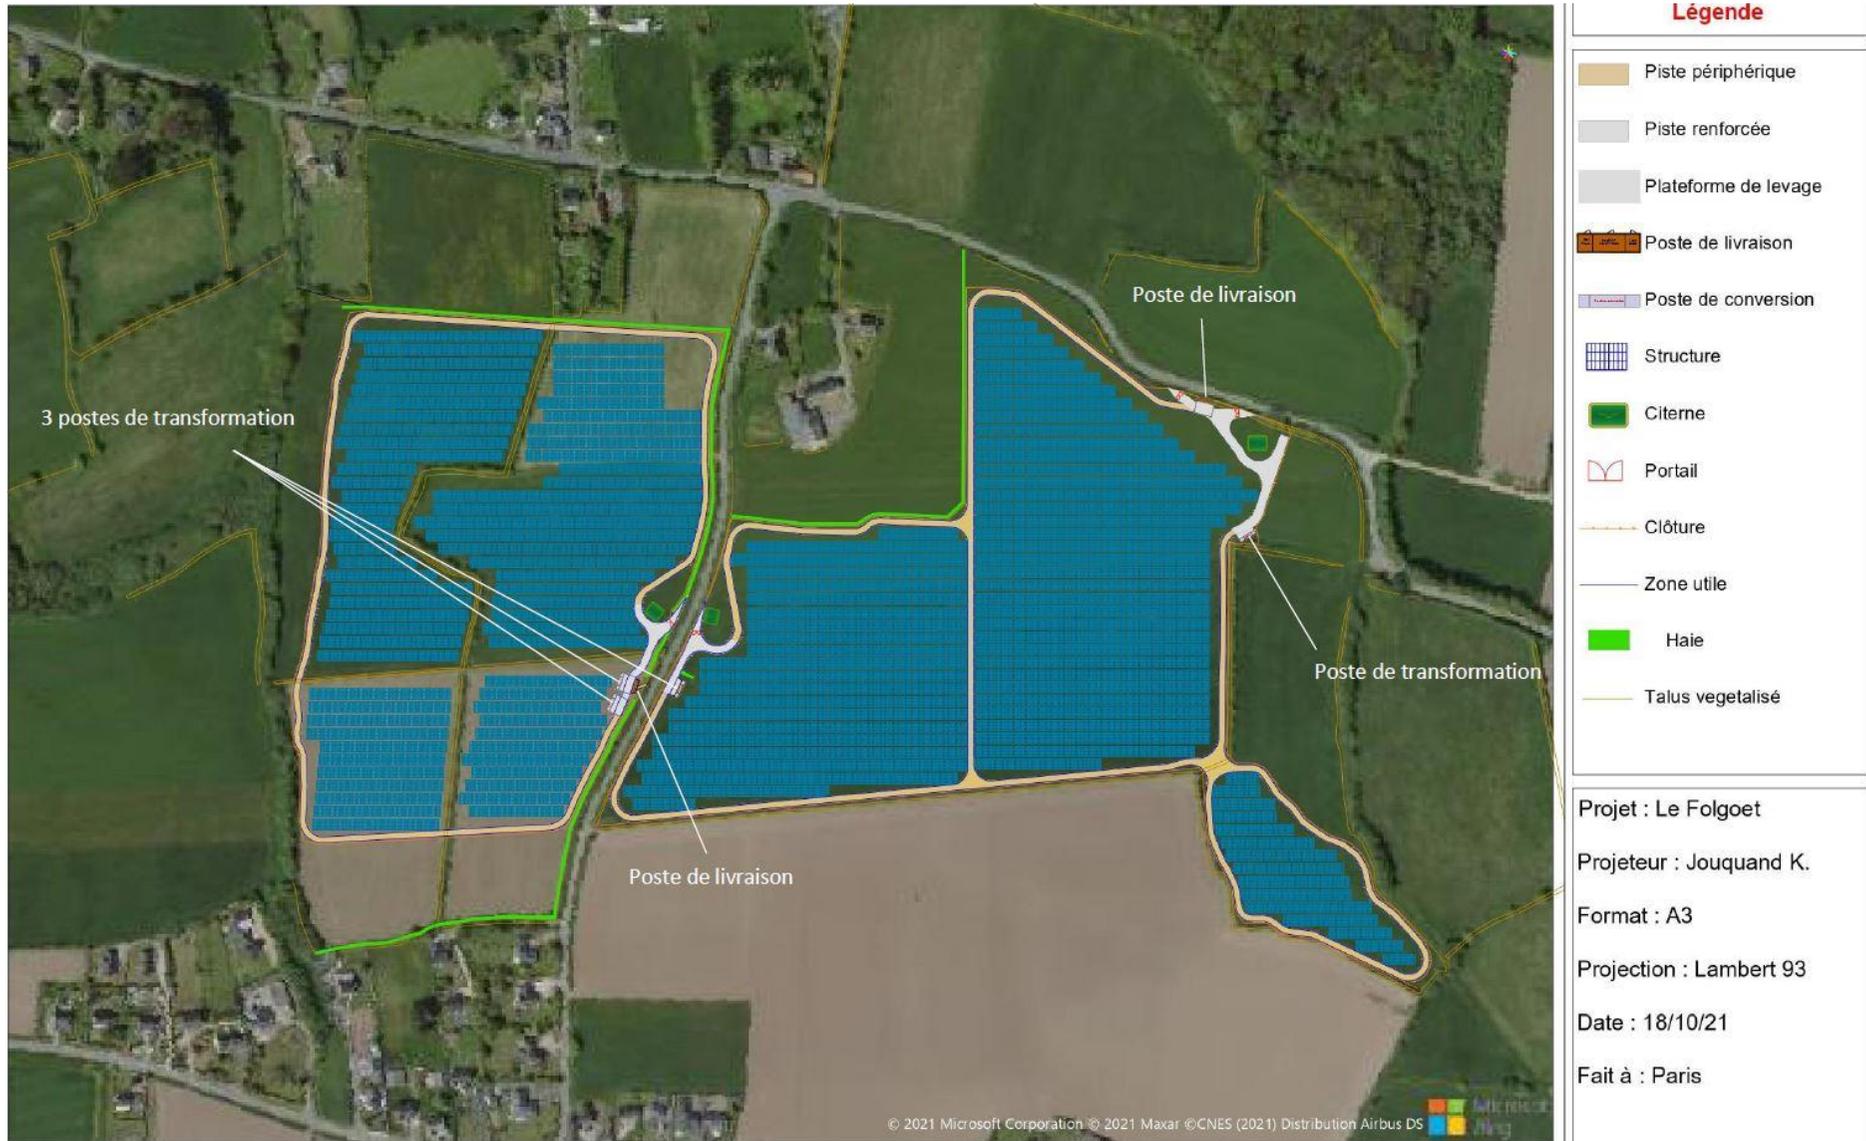
Annexe 1 : Emprise du projet de centrale photovoltaïque du le Folgoët (Antea group, 2021)

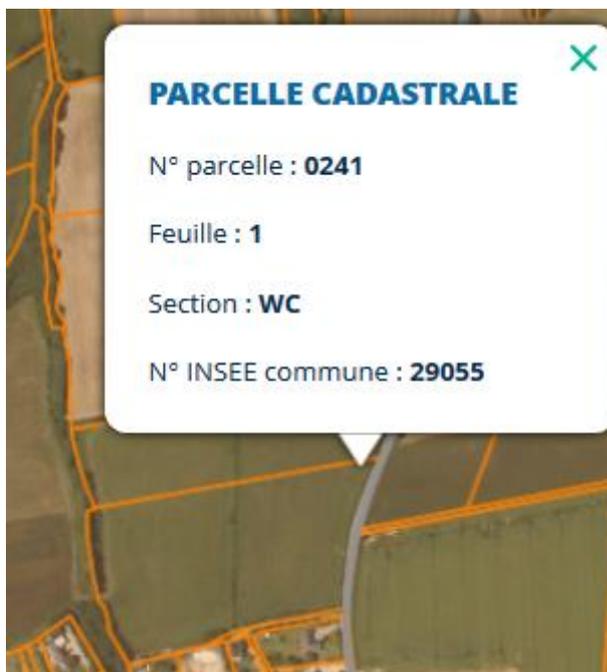
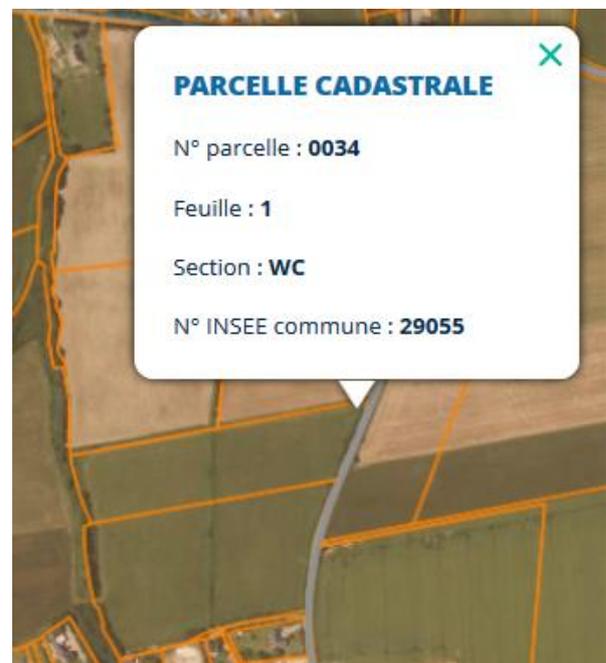
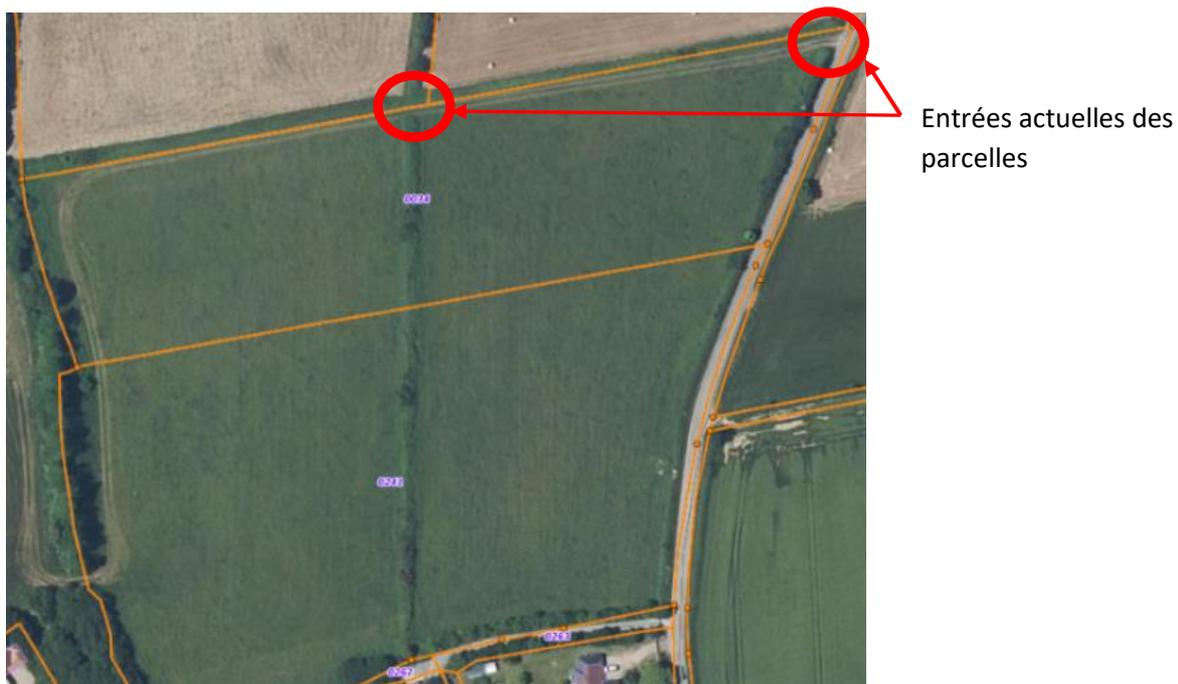
Au Sud Ouest de la centrale photovoltaïque, la centrale ne couvrira que la partie Nord de la parcelle n° 0241 (Figure ci dessous). De plus l'entrée sur cette parcelle s'effectue actuellement par la parcelle au nord (parcelle 0034). Il conviendra donc de recréer des entrées pour ces deux parcelles et donc de supprimer des talus (entre les parcelles et le long de la route). Ce point avait été très pointé par le pétitionnaire dans un document préalable mais n'a pas été repris dans l'étude ANTEA de Février 2022. Il conviendra donc de compléter l'étude ANTEA avec la suppression de ces talus et des mesures compensatoires à mettre en place si nécessaire.
