## Plan de Prévention des Risques Naturels Littoraux

PPRN-L 3

Phase 1 : Analyse préalable du site

Atlas cartographique

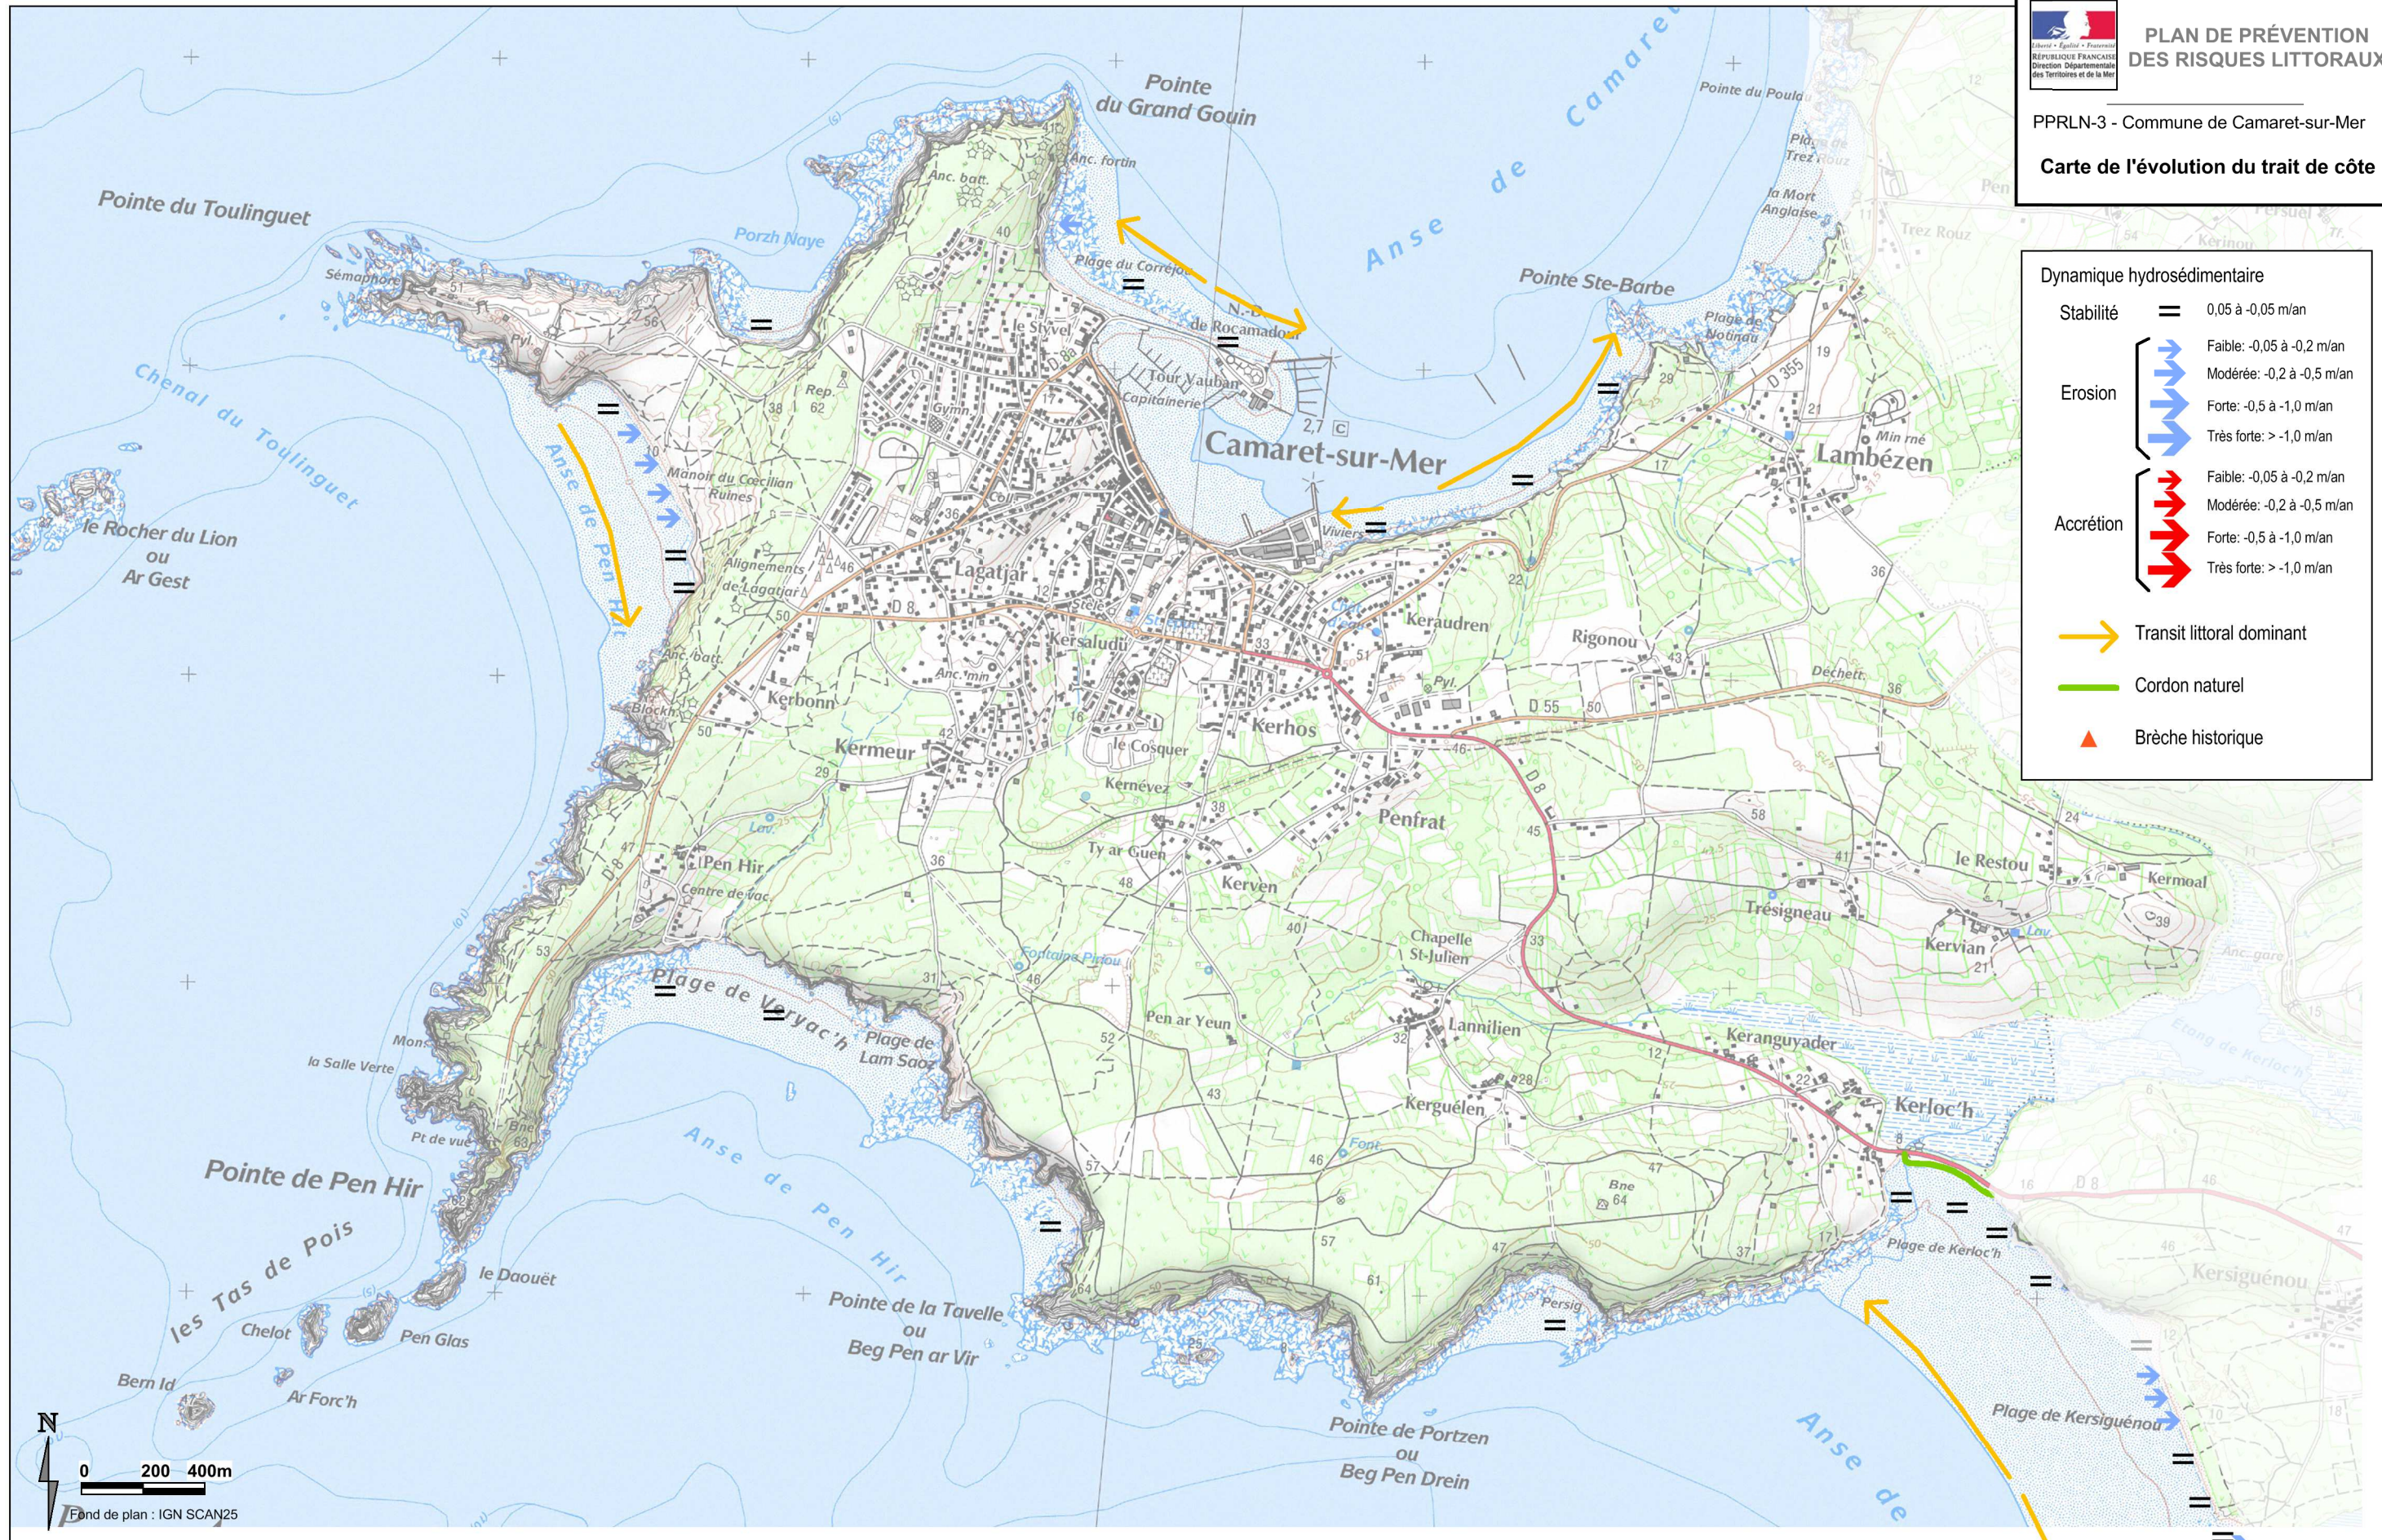
## Carte de l'évolution du trait de côte

**Dynamique hydrosédimentaire**

Stabilité	==	0,05 à -0,05 m/an
Erosion	↔	Faible: -0,05 à -0,2 m/an
	↔↔	Moderée: -0,2 à -0,5 m/an
	↔↔↔	Forte: -0,5 à -1,0 m/an
	↔↔↔↔	Très forte: > -1,0 m/an
Accrétion	↔	Faible: -0,05 à -0,2 m/an
	↔↔	Moderée: -0,2 à -0,5 m/an
	↔↔↔	Forte: -0,5 à -1,0 m/an
	↔↔↔↔	Très forte: > -1,0 m/an

→ Transit littoral dominant

— Cordon naturel

▲ Brèche historique
