DIRECTION RÉGIONALE DE L'ENVIRONNEMENT BRETAGNE	**FICHE** **Repère de crue** **ODET N°1**	CETE de l'Ouest – laboratoire régional des Ponts et Chaussées de Saint Brieuc

ATLAS DES ZONES INONDABLES de l'ODET

Date de visite **: 04/03/2009**

Département : Finistère
Commune : Laz/Leuhan
Localité / Lieu dit : RD51 / Pont-Orven

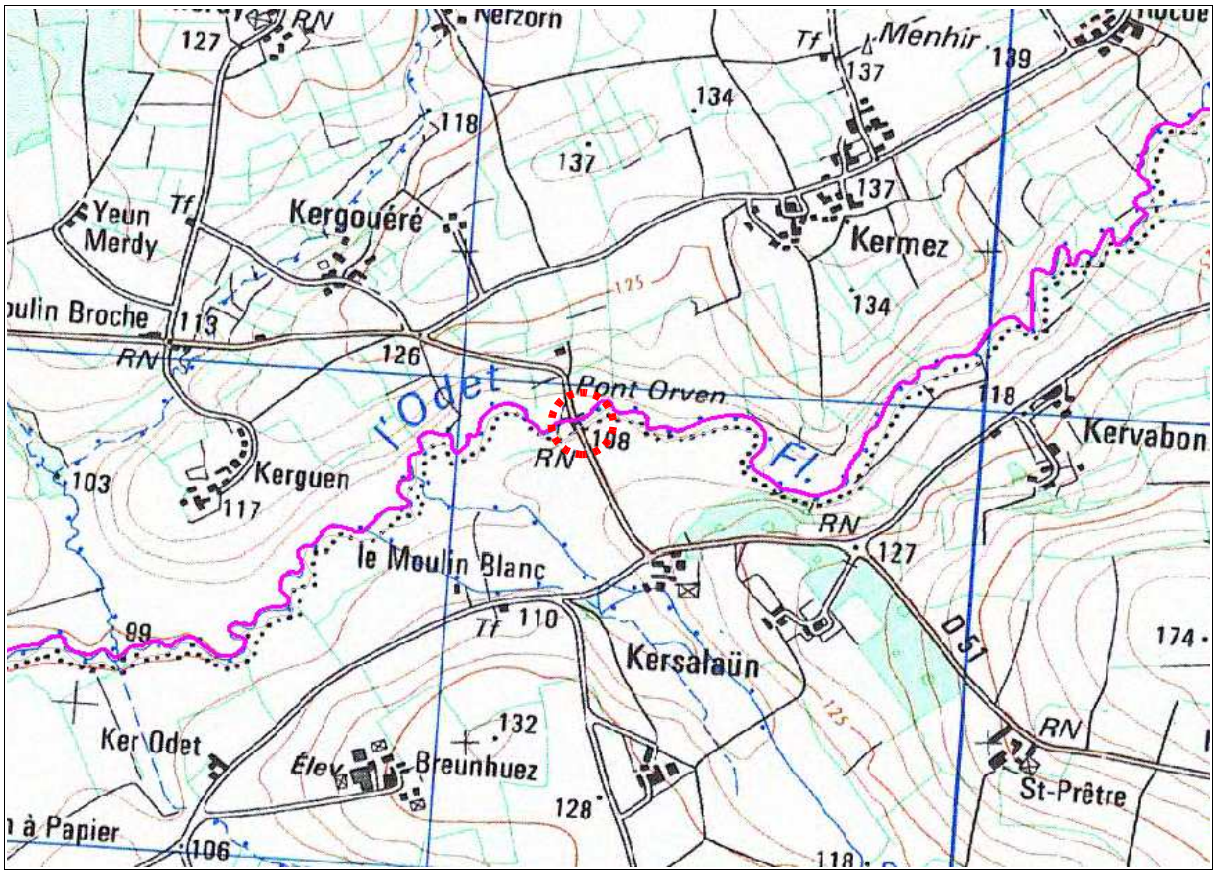
✓ **Localisation**

– <u>Crue de février 1990</u> (débit relevé à la station de Ergué-Gabéric : 63,3m³/s)
Plaine alluviale inondée en amont et aval du pont Orven.

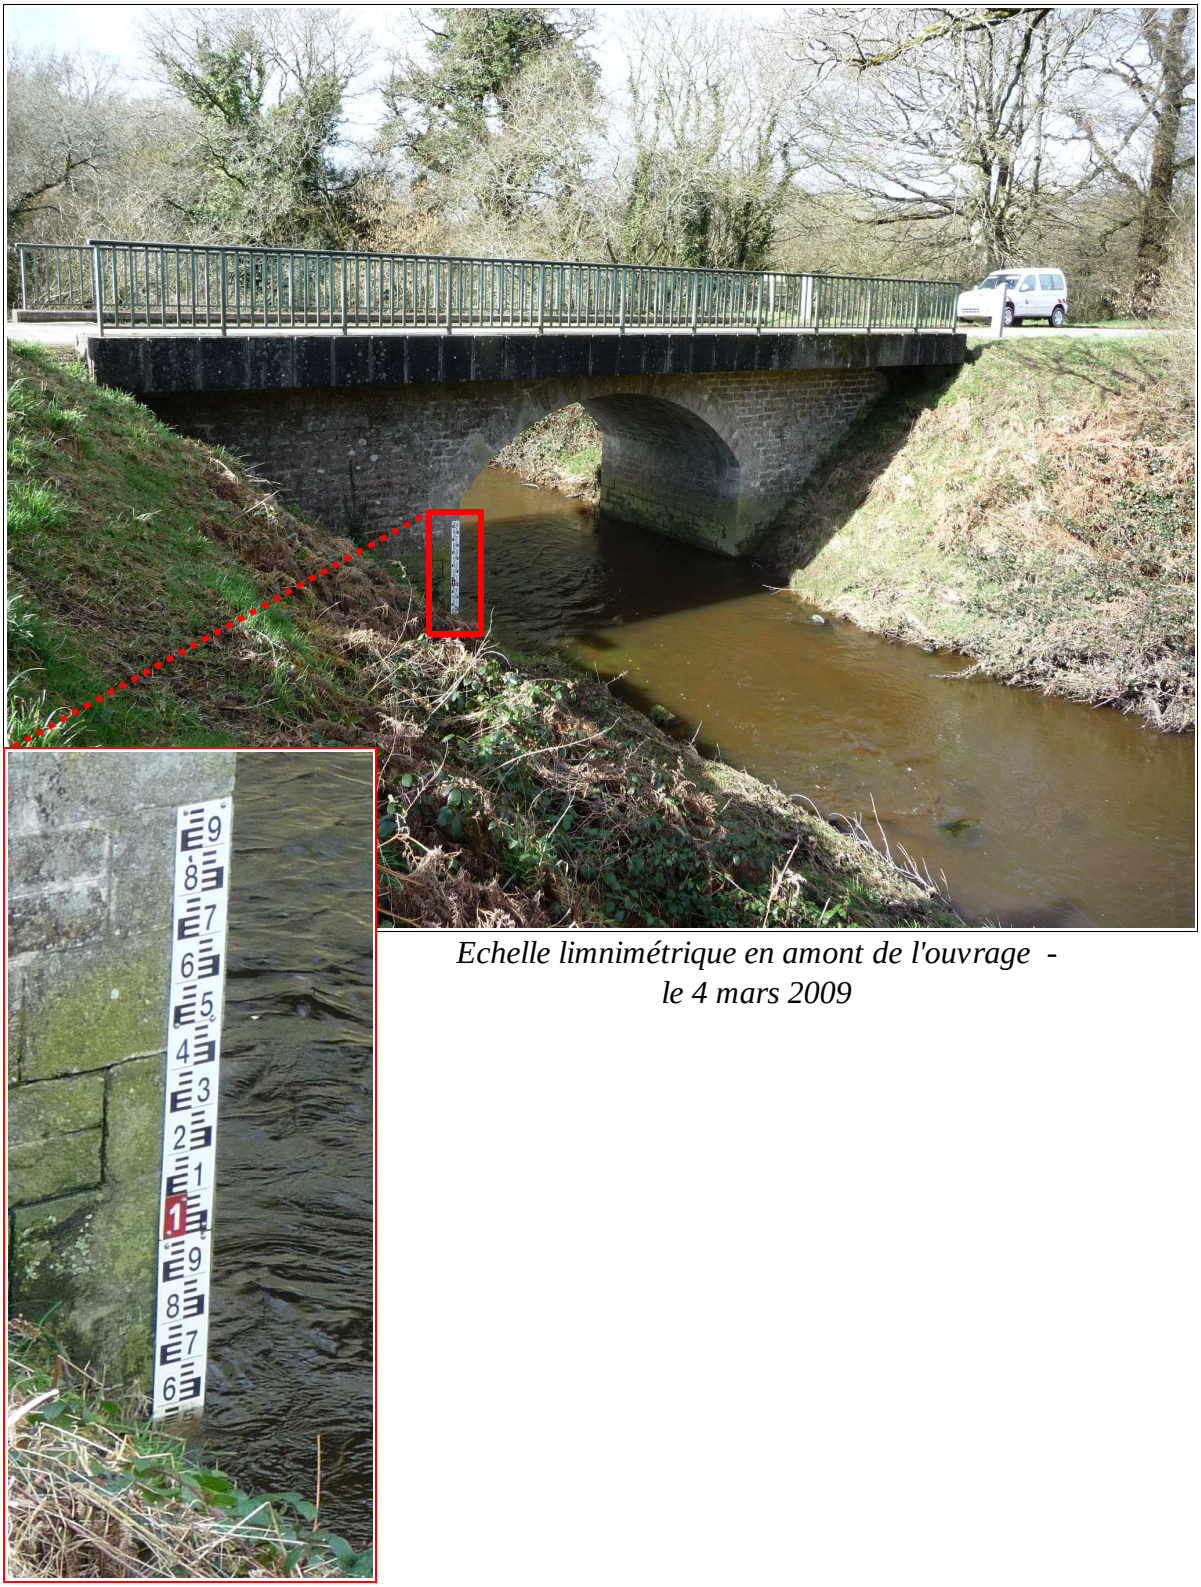
Photographie du pont Orven le 1er avril 2009

Echelle limnimétrique en amont de l'ouvrage - le 4 mars 2009
